InSARによる都市地震被害の把握

SARカンファレンス2019, 2019/7/25

東京工業大学 環境・社会理工学院

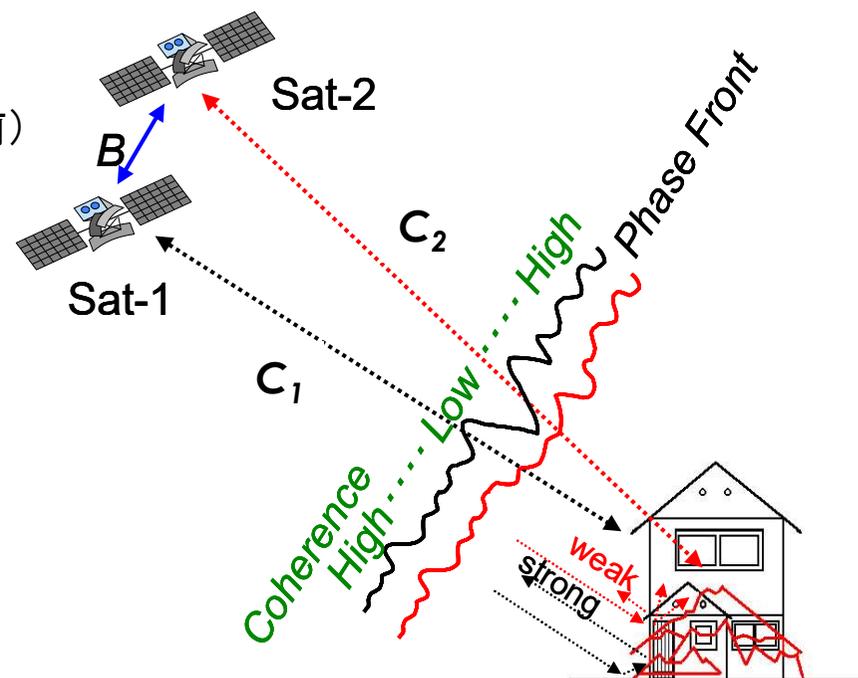
マイクロ波の反射（後方散乱強度）

後方散乱強度の差分（地震後－地震前）

後方散乱強度の相関

コヒーレンス（位相の干渉性）

被害/無被害建物の後方散乱特性

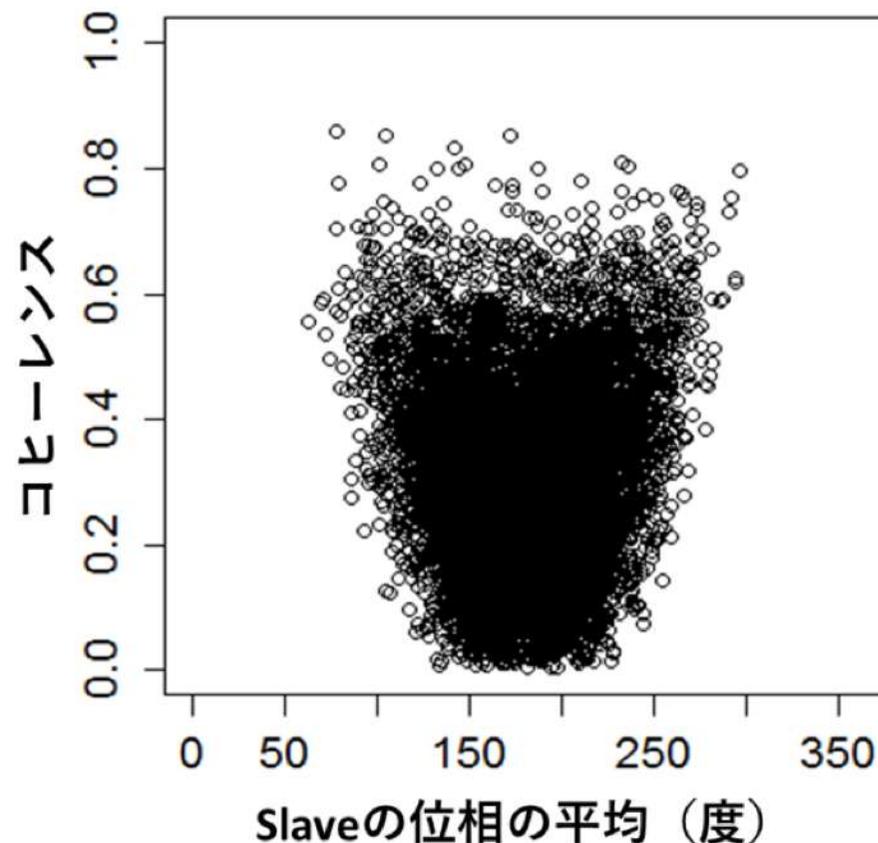
位相の変化がコヒーレンスに与える影響

- 2つの 3×3 ピクセルの配列を1回目の観測と2回目の観測で得られたSAR画像と考え、それぞれをMaster画像、Slave画像として両者の各ピクセルに任意の振幅と位相を与える。
- 振幅を変化させずに位相のみが変化した場合を考える。Masterの各ピクセルの位相を 0° とし、Slaveの各ピクセルの位相を $0^\circ \sim 360^\circ$ の間になるようにランダムに変化させる。その際、MasterとSlaveのすべてのピクセルの振幅（後方散乱係数）は10 dBに統一する。コヒーレンス計算は10,000回実施。

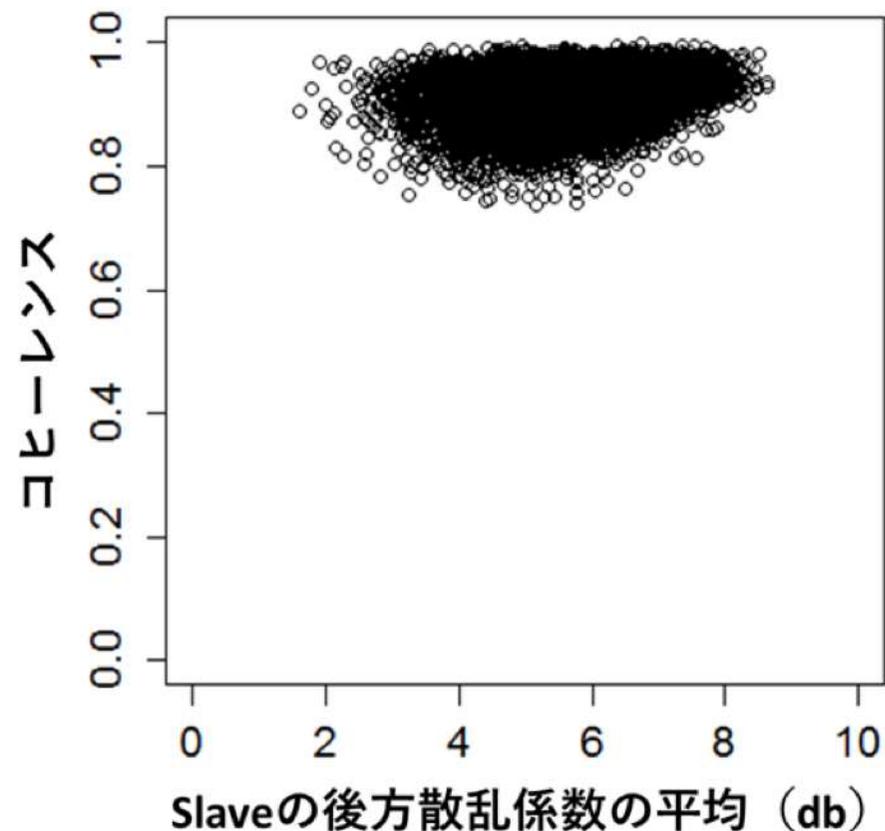
振幅（強度）の変化がコヒーレンスに与える影響

- 2つの3×3ピクセルの配列を1回目の観測と2回目の観測で得られたSAR画像と考え、それぞれをMaster画像、Slave画像として両者の各ピクセルに任意の振幅と位相を与える。
- 位相を変化させずに振幅のみが変化した場合を考える。Masterのすべてのピクセルの振幅（後方散乱係数）を10 dBになるように固定し、Slaveの各ピクセルの振幅（後方散乱係数）を0～10 dBの間になるようにランダムに変化させる。その際、MasterとSlaveの位相をすべてのピクセルにおいて 0° に統一する。コヒーレンス計算は10,000回実施。

振幅の変化はコヒーレンスに大きな影響を与えないことから、沈下のみを考慮したシミュレーションを行った。

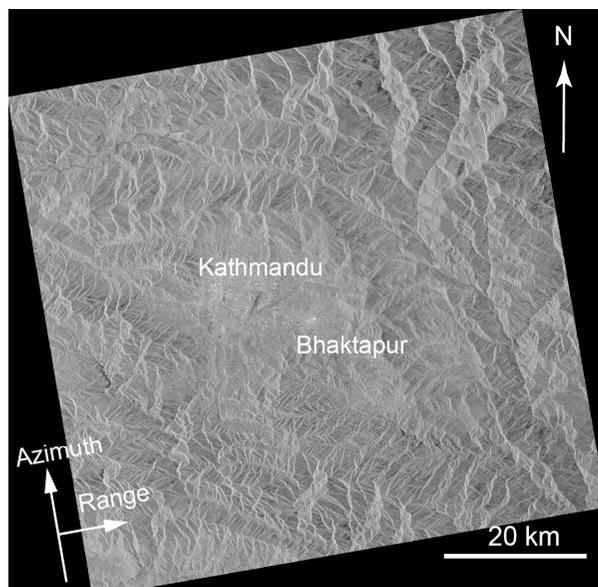
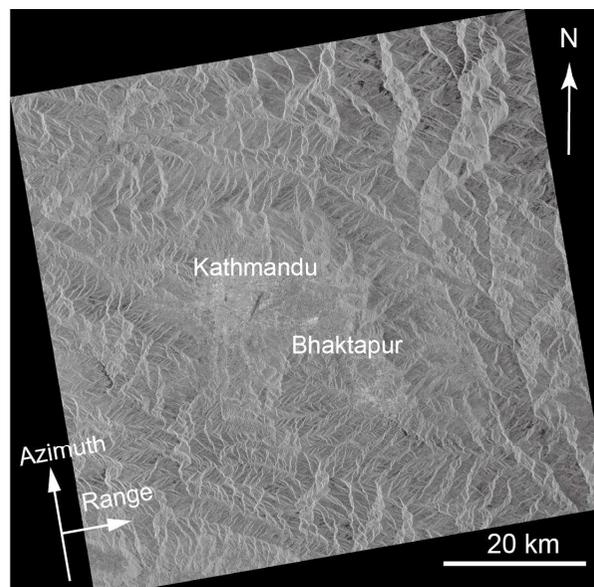
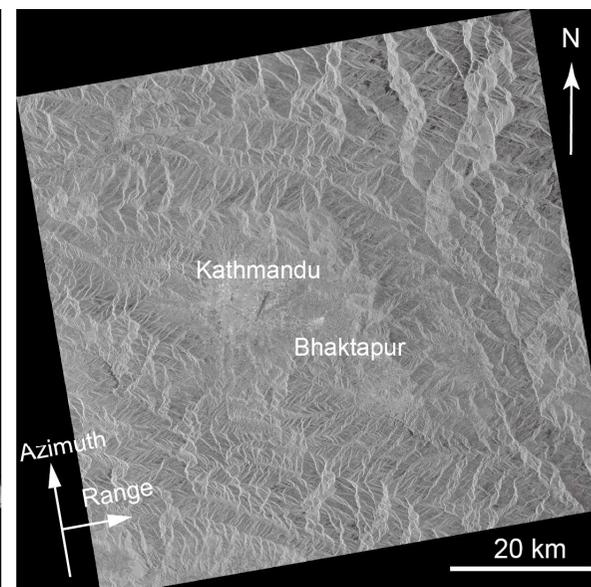
ALOS-2 PALSAR-2画像

昇降軌道，右側観測，HH + HV 偏波
オフナディア角: 36.3° ピクセル分解能: 6.25m

地震前: 2014/10/04

地震前: 2015/02/21

地震後: 2015/05/202

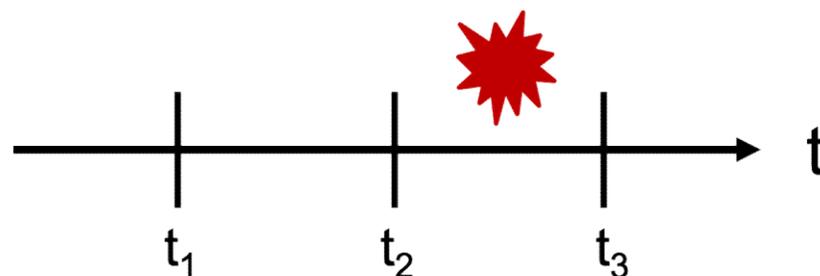
被害(変化)抽出手法

- ✓ 地震前のペアと地震前後のペアのそれぞれの強度相関の差分を使う [1]
- ✓ 地震前のペアと地震前後のペアのそれぞれのコヒーレンス比を使う [2][3]

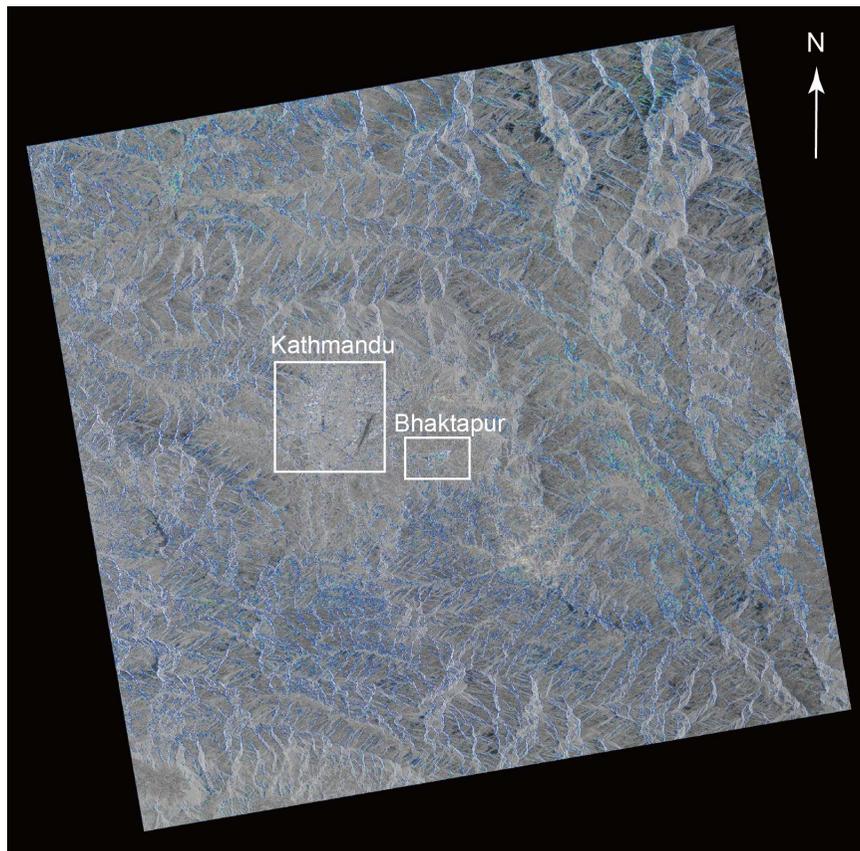
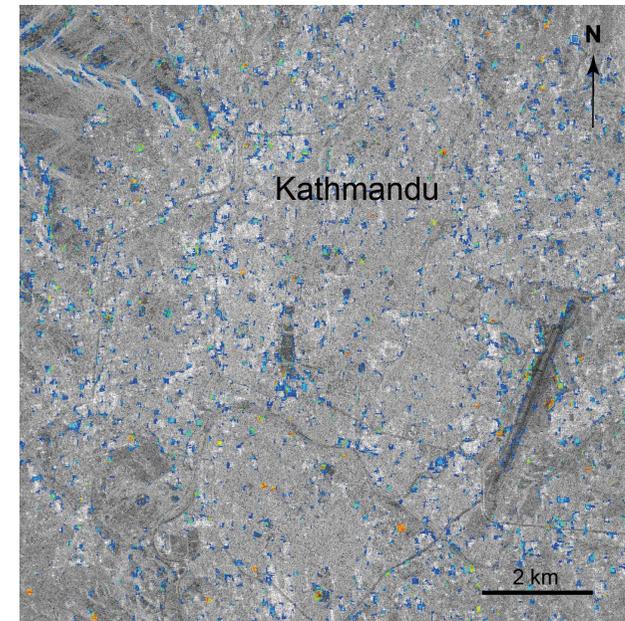
被害(変化)抽出結果 - 強度相関の差分 -

- 地震前2時期, 地震後1時期の強度画像にスペックルノイズ低減フィルタ (Leeフィルタ) を施す。 (21 x 21 ピクセルウィンドウ)
- 地震前ペアおよび地震前後ペアからそれぞれ相関係数 r (r_{bb} , r_{ab}) を計算する。 (13 x 13 ピクセルウィンドウ)。
- 相関係数の差分 r_{diff} ($= r_{ab} - r_{bb}$) を算出。なお, r_{bb} が0.7以下の地域はマスクする。 (季節等による変化が小さい地域を計算対象にする)
- r_{diff} の値が小さいほど地表の変化が大きい。 (被害の可能性が高い)

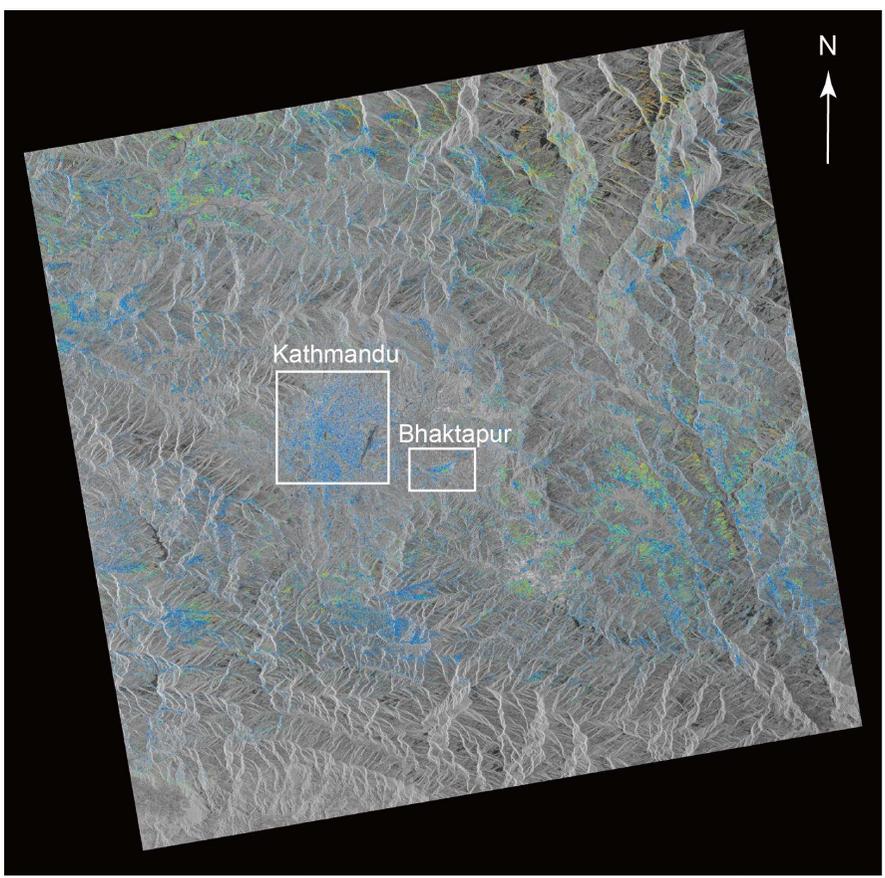
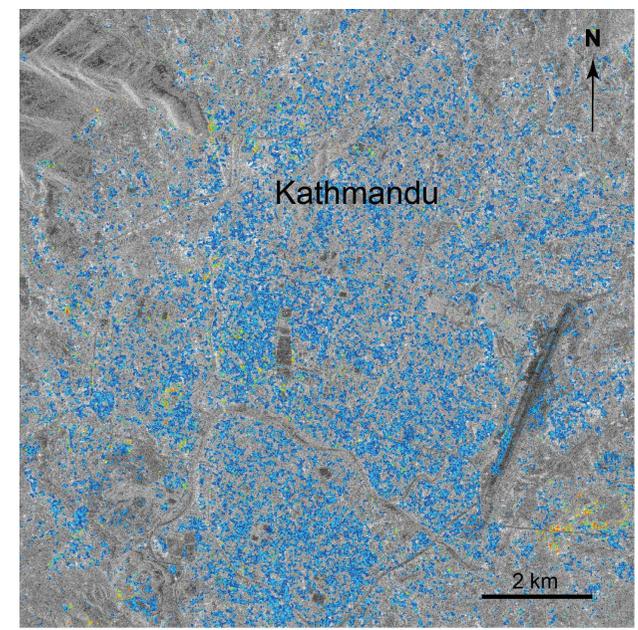
被害(変化)抽出結果 - コヒーレンス比 -

- 地震前2時期，地震後1時期のSLC画像を用意して，地震前ペアおよび地震前後ペアからそれぞれコヒーレンス Y (Y_{bb}, Y_{ab}) を計算する。（アジマス $6 \times$ レンジ 3 ピクセルウィンドウ）
- 地震前ペアおよび地震前後ペアに対して，センサの仕様およびベースライン長から理論的なコヒーレンス (ρ_{bb}, ρ_{ab}) を計算する。
- 以下の式よりコヒーレンス比を算出。

$$\eta_t = (Y_{ab} / Y_{bb})(\rho_{bb} / \rho_{ab})$$

なお， Y_{bb} が閾値より大きい地域を対象にする。（このデータセットの場合には0.41）

- η_t の値が小さいほど地表の変化が大きい。（被害の可能性が高い）

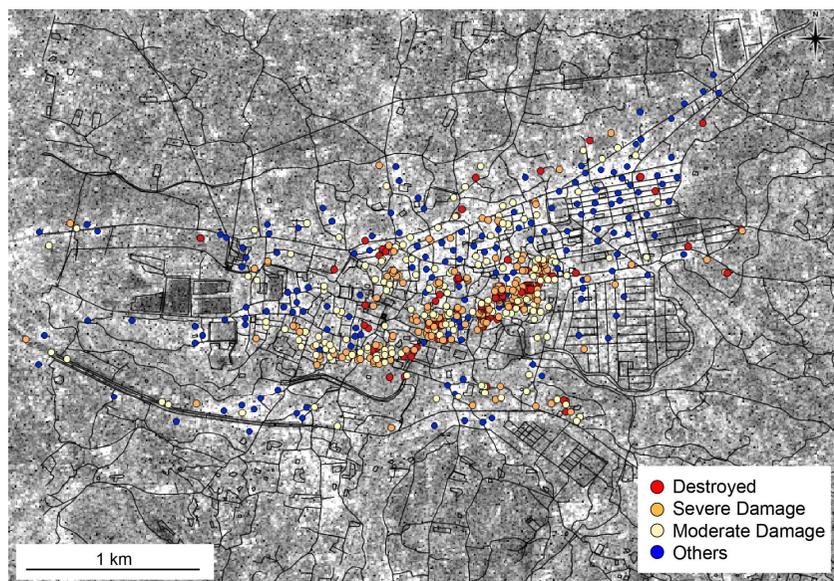
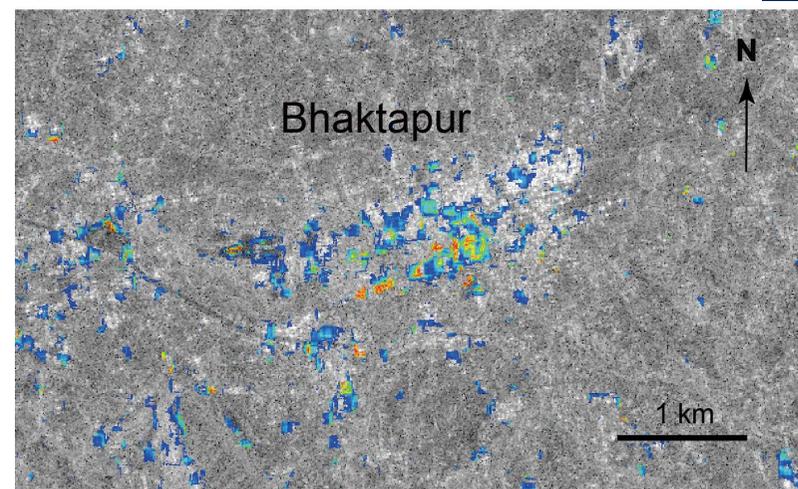
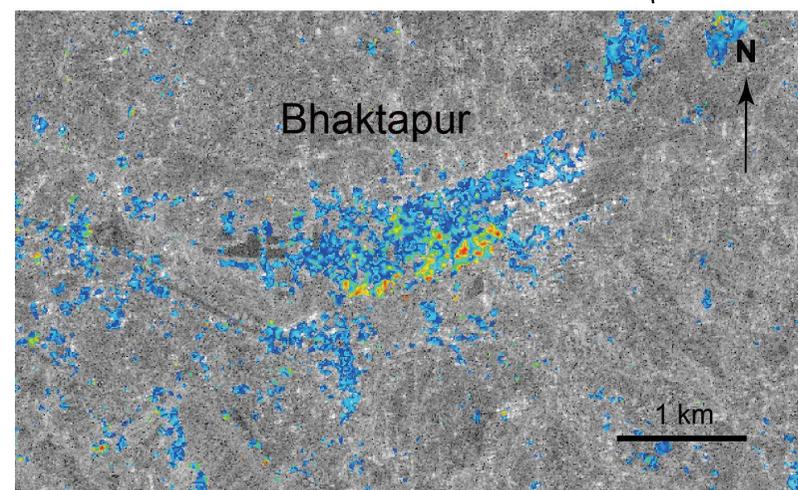
UNOSATとの比較

光学衛星画像からの目視判読により
(Destroyed, severe and moderate) の被害建物を抽出
(UNOSAT)

軽微あるいは無被害 (Others) は建
物域からランダムに抽出

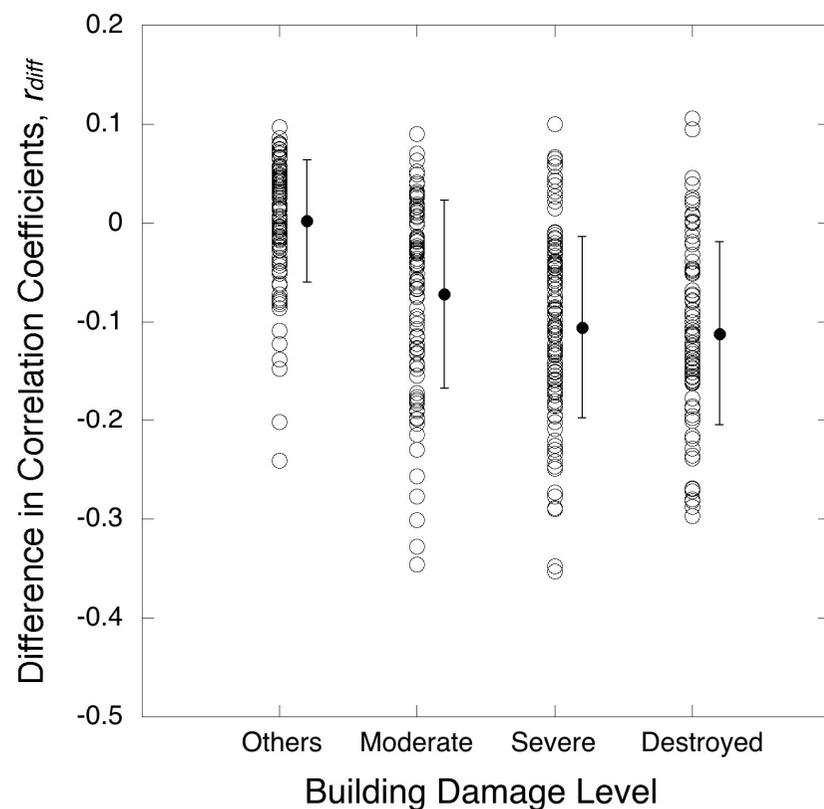
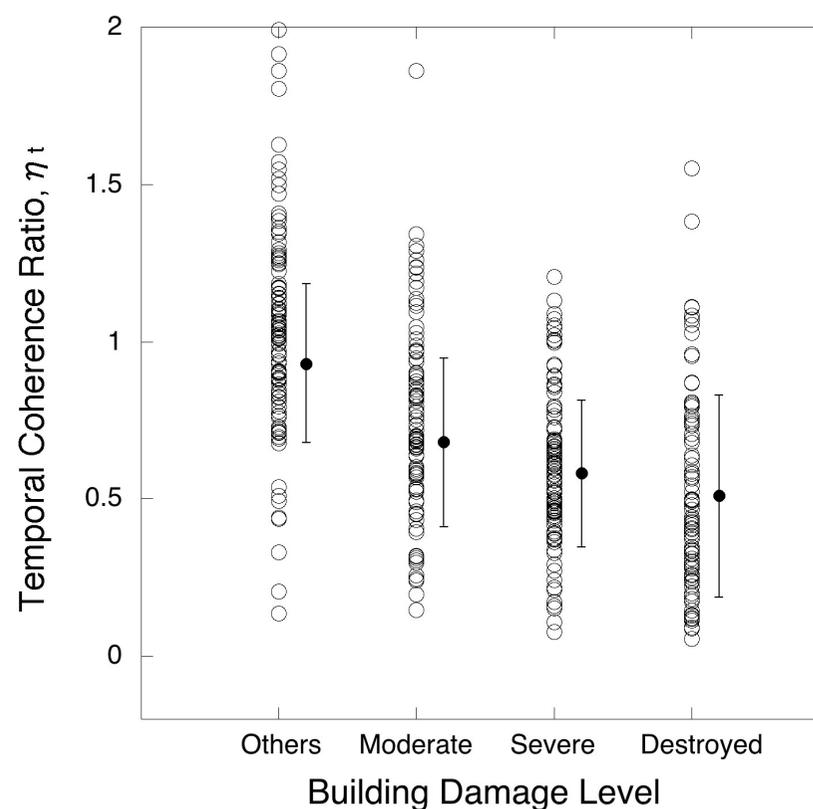
被害程度 VS 強度相関の差分, コヒーレンス比

被害程度が大きいくほど, r_{diff} , η_t の値は小さくなる傾向がある。

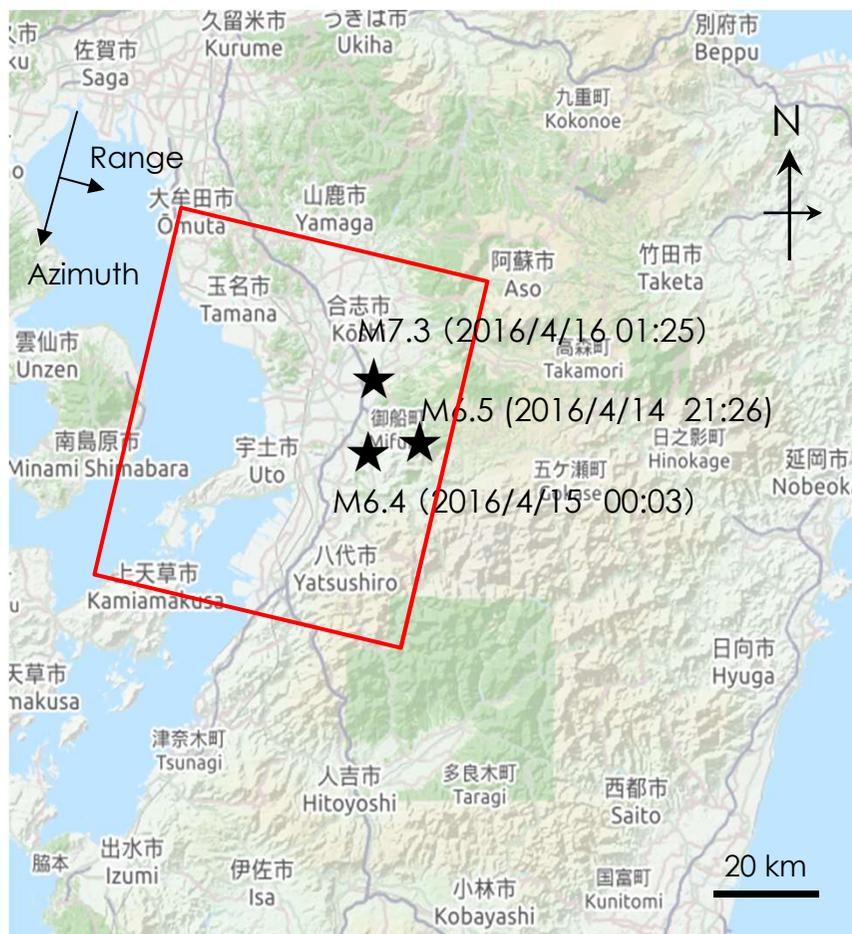
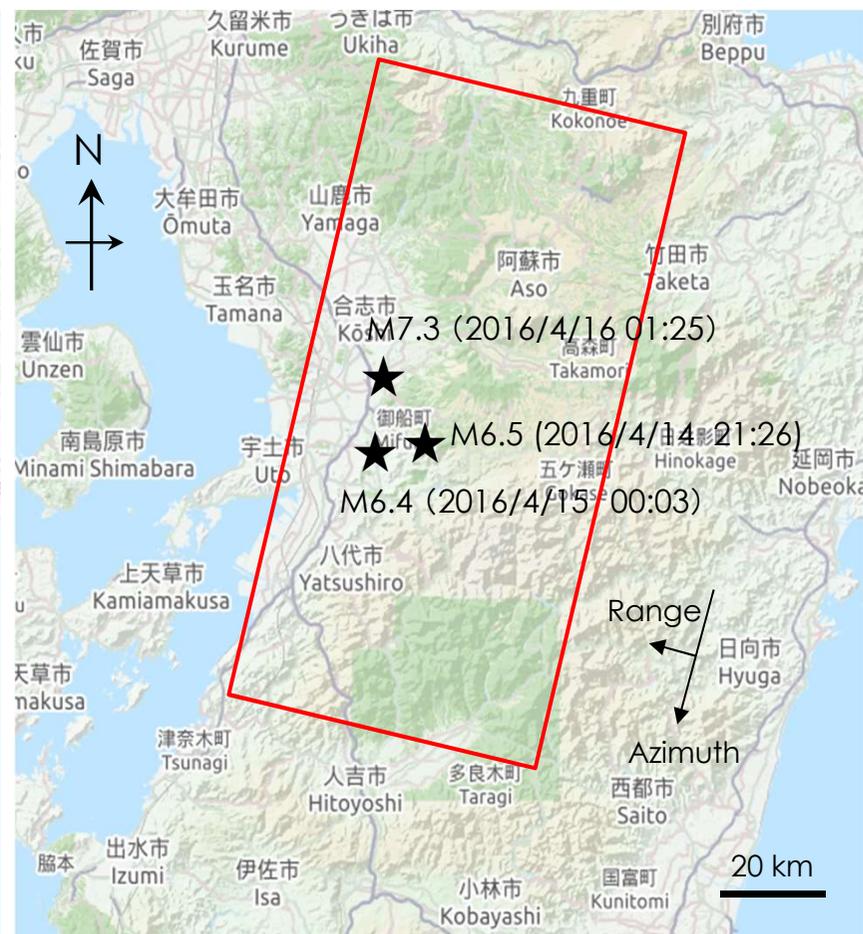
PALSAR-2データセット

高分解能モード，HH偏波，Lバンド（波長：約23.6cm），
 回帰日数：14日，ピクセル分解能：5m

- ペア① 地震の前後

ディセンディング，左照射，オフナディア角：37.9度

- 2015年01月14日
 - 2016年04月20日
- 基線長：22.6m
 日数間隔：462日

- ペア② 地震の前後

ディセンディング，右照射，オフナディア角：32.8度

- 2016年03月07日
 - 2016年04月18日
- 基線長：123.5m
 日数間隔：42日

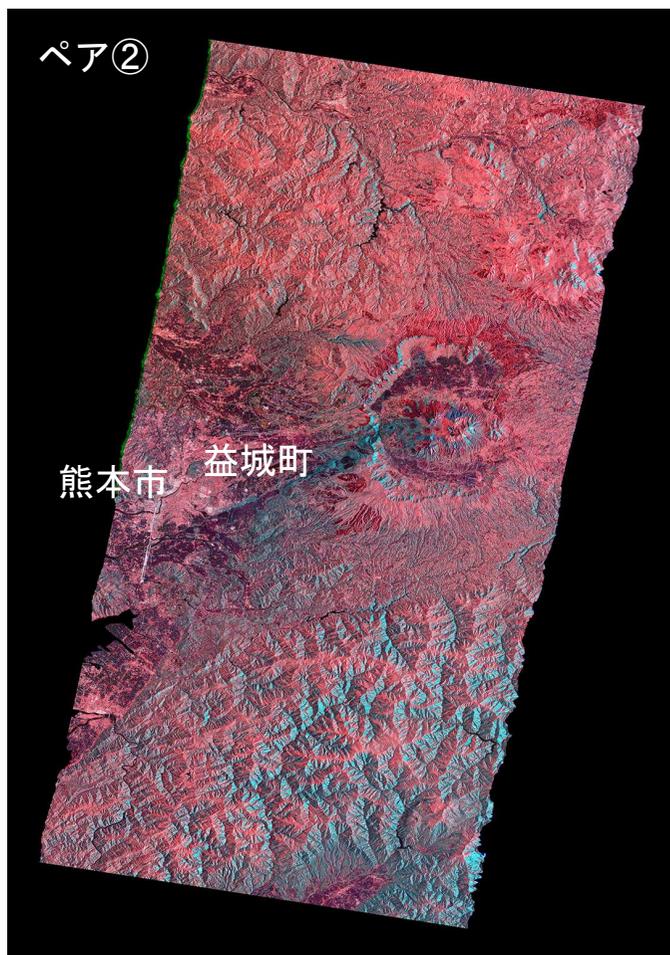
コヒーレンス (R) : 0.022~0.79
 後方散乱係数 (G, B) : -17.3~8.3 dB
 G: 地震前, B: 地震後

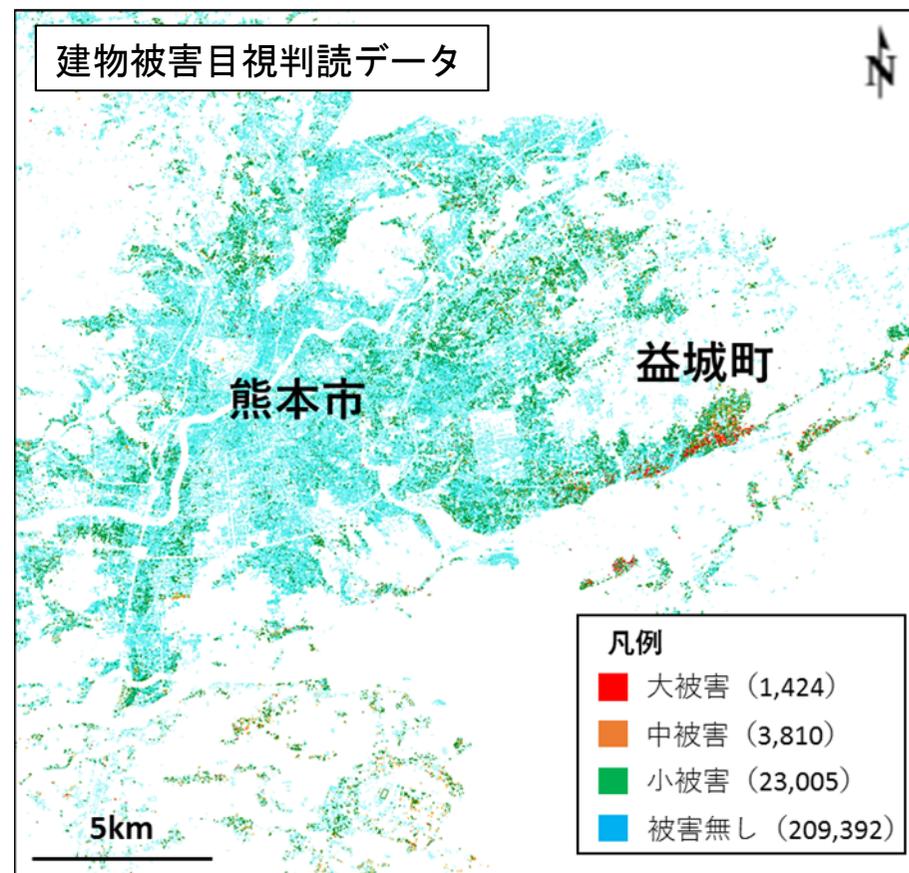
本震後の航空写真, 高分解能衛星画像
 より目視判読した建物被害
 (株式会社パスコ)

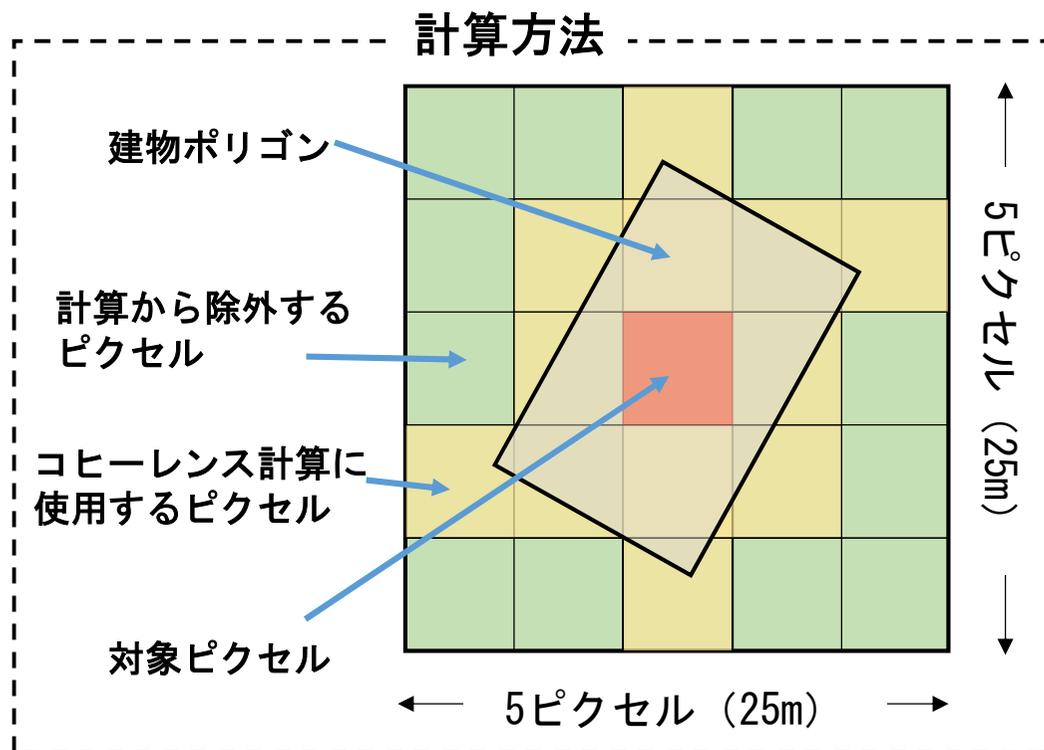
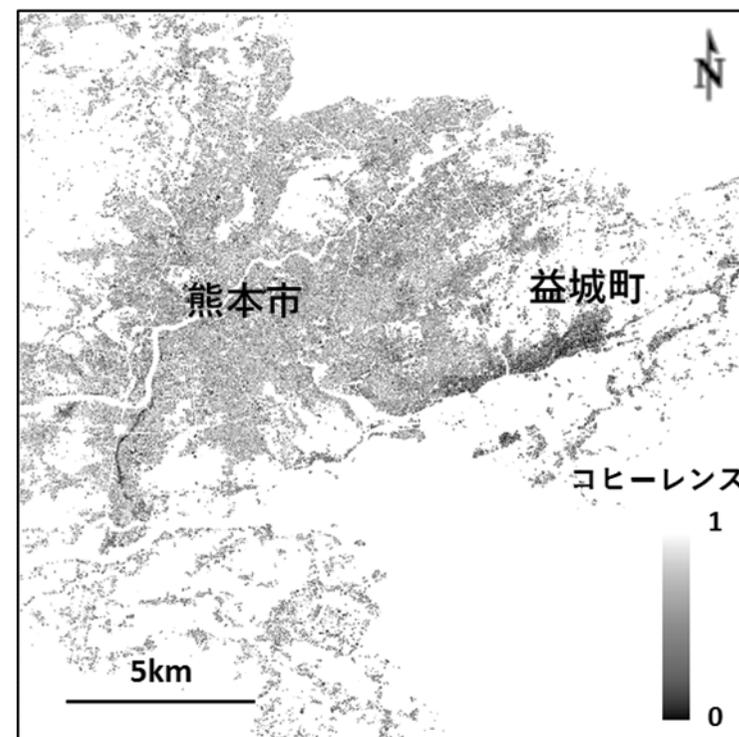
建物コヒーレンスの分布

建物被害とコヒーレンスの関係を詳細に検討するために、建物被害データを使ってSAR画像から建物領域を抽出し、コヒーレンスを再計算

↓
建物コヒーレンス

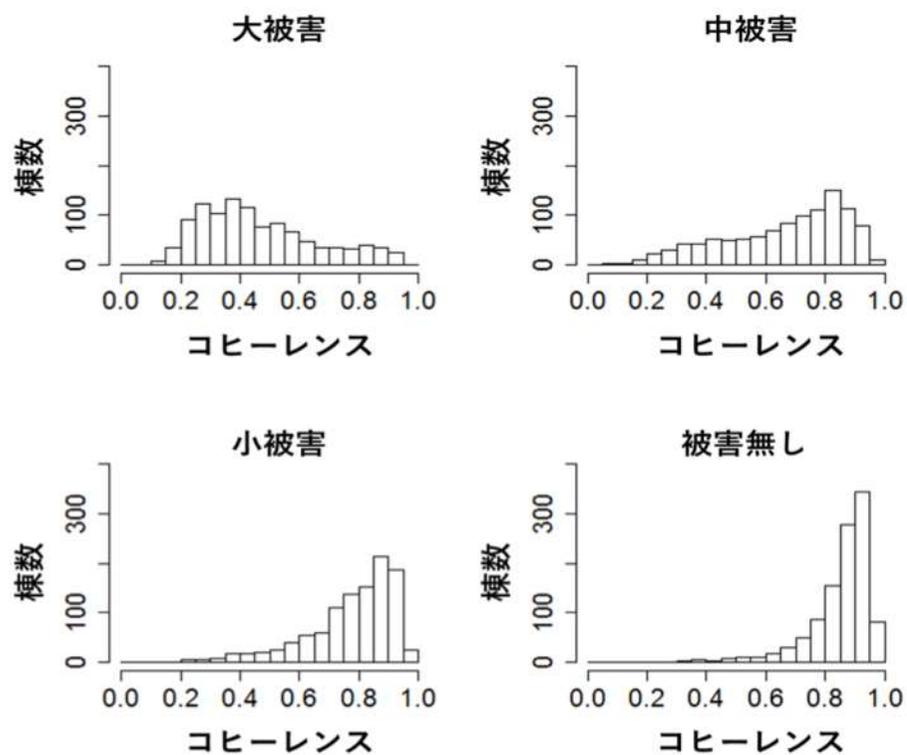
- ・ 各被害レベルの棟数を抽出
- ・ 抽出した建物コヒーレンスの頻度分布から各被害レベル間で有意差を確認
- ・ 建物コヒーレンスごとの建物棟数割合から尤度を求めてモデルを作成

コヒーレンスの頻度分布
(無作為に被害ごとに1,083棟を抽出)

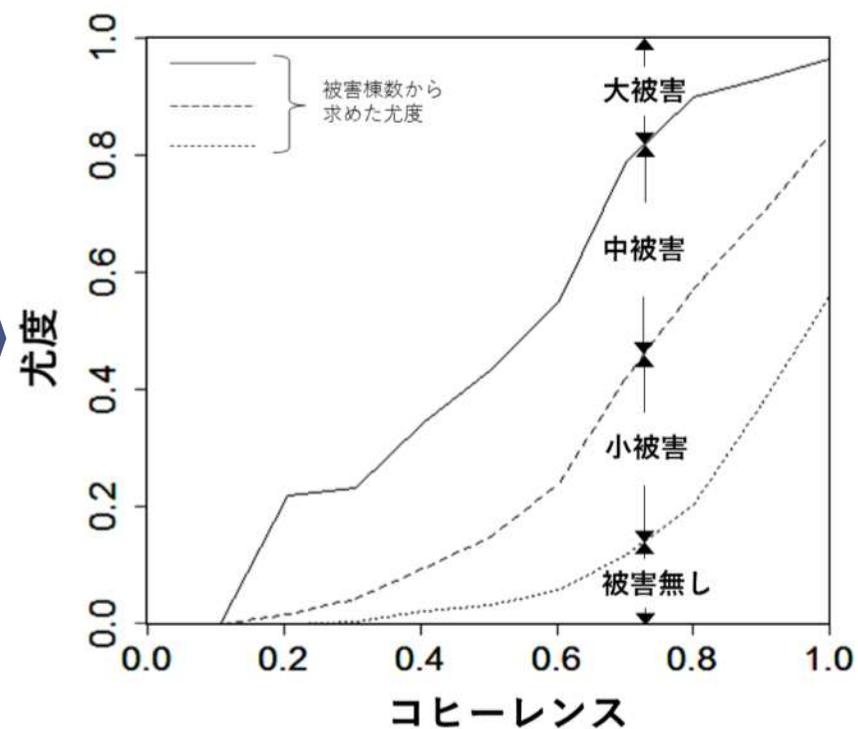
建物被害の尤度関数

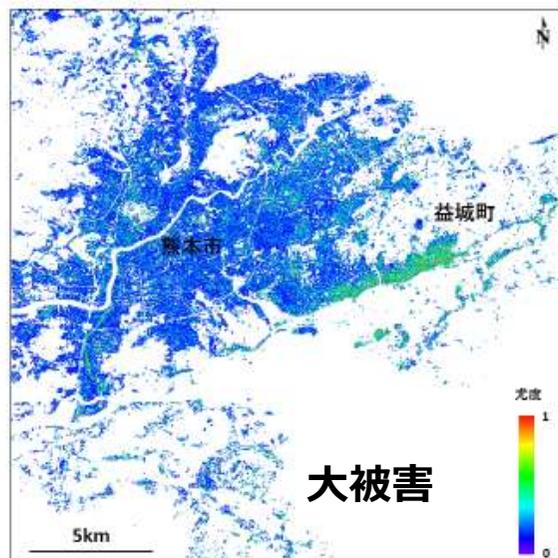
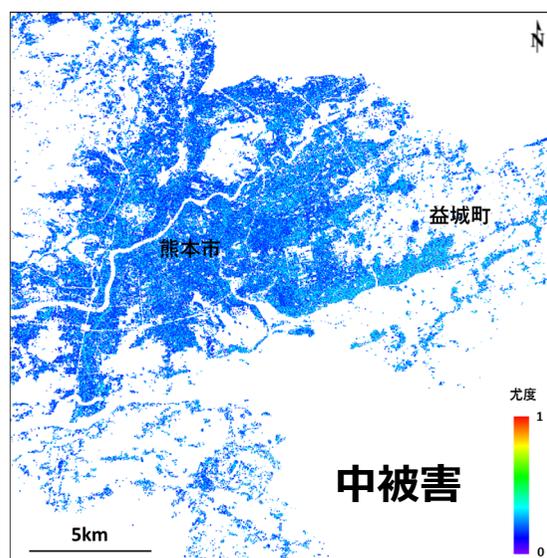
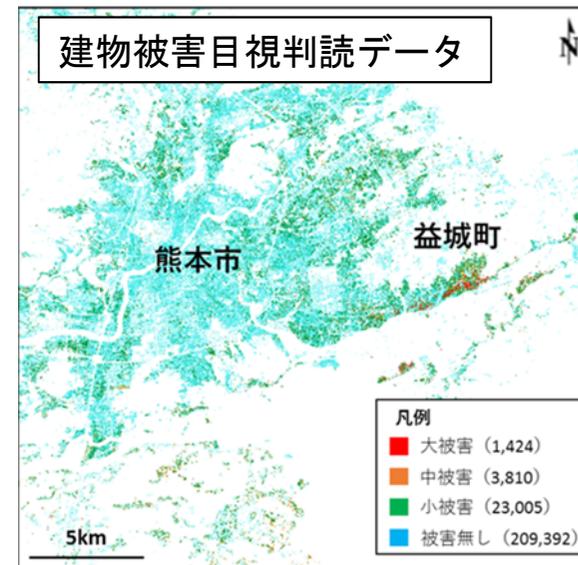
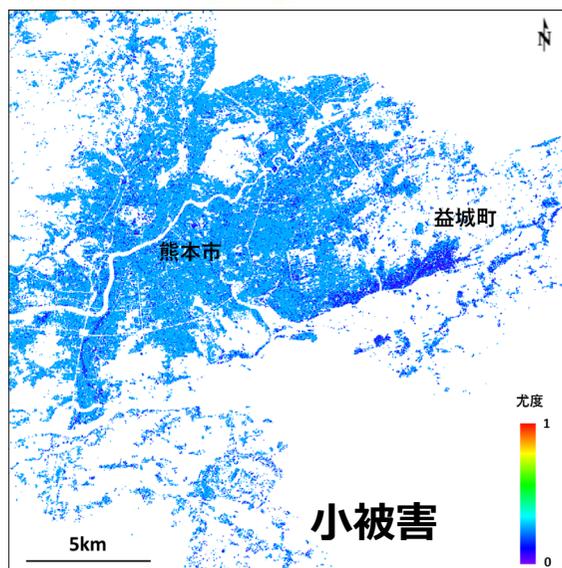
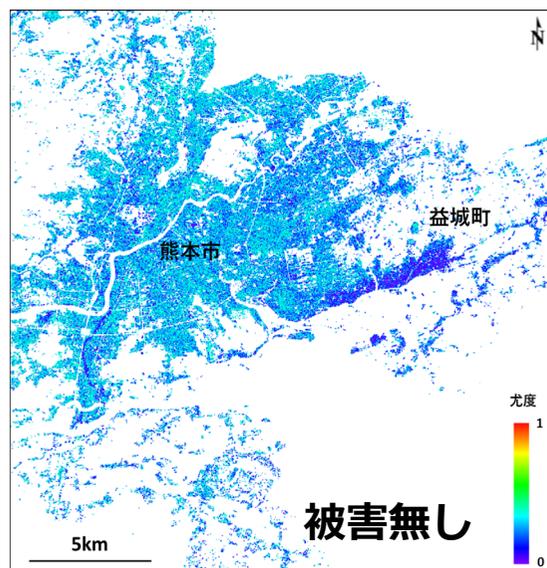
建物被害推定

建物被害データは航空写真等による目視判読なので主に建物上部の揺れによる損傷被害

一方、コヒーレンスは地盤変状や建物基礎の被害なども含むのでは？

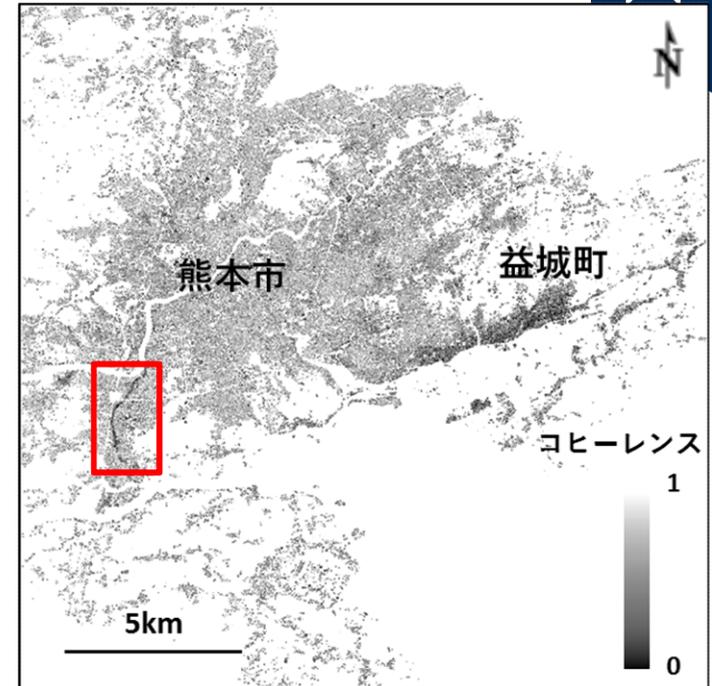
液状化の帯における コヒーレンス

- 現地調査によると、地盤の沈下はみられたが倒壊等の大きな被害はほとんどない。
- 航空写真による外観目視判読データからも大きな建物被害がみられない。
- さらに時期をあけた観測ペアの解析でも同様。（噴砂の影響ではない）

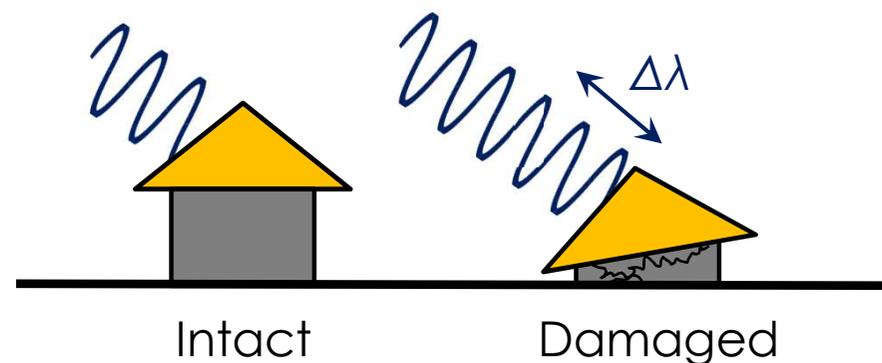
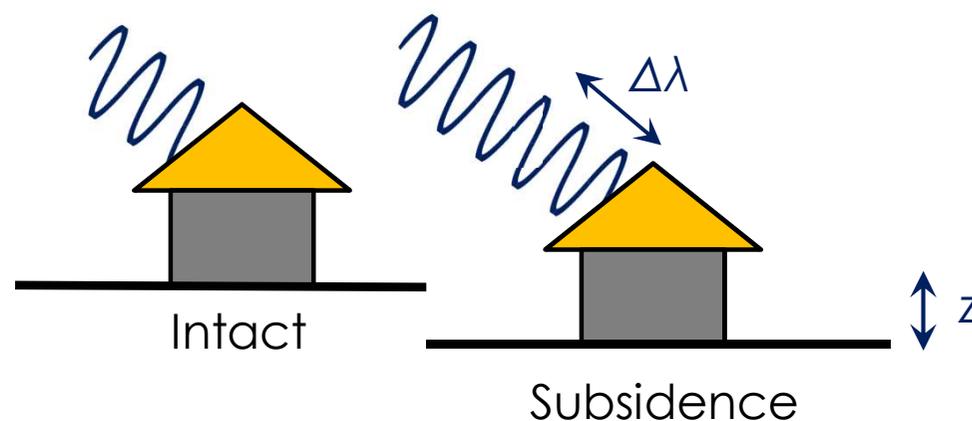
被害建物および地盤沈下におけるレンジ（位相）の変化

地震の被災地では揺れによる建物被害と地盤沈下が混在し、それぞれがコヒーレンス低下をもたらす。

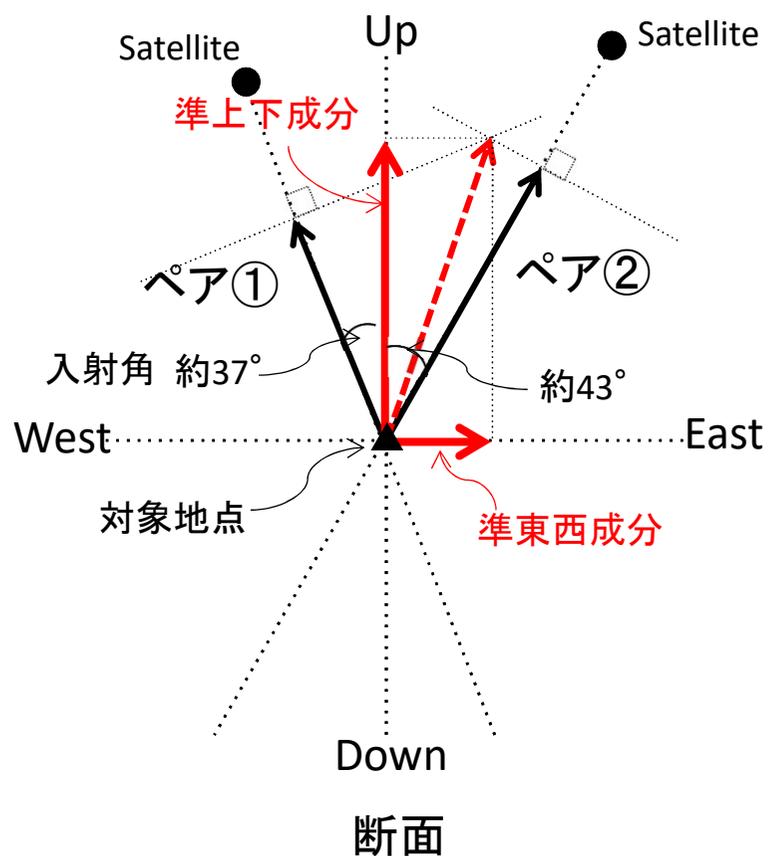
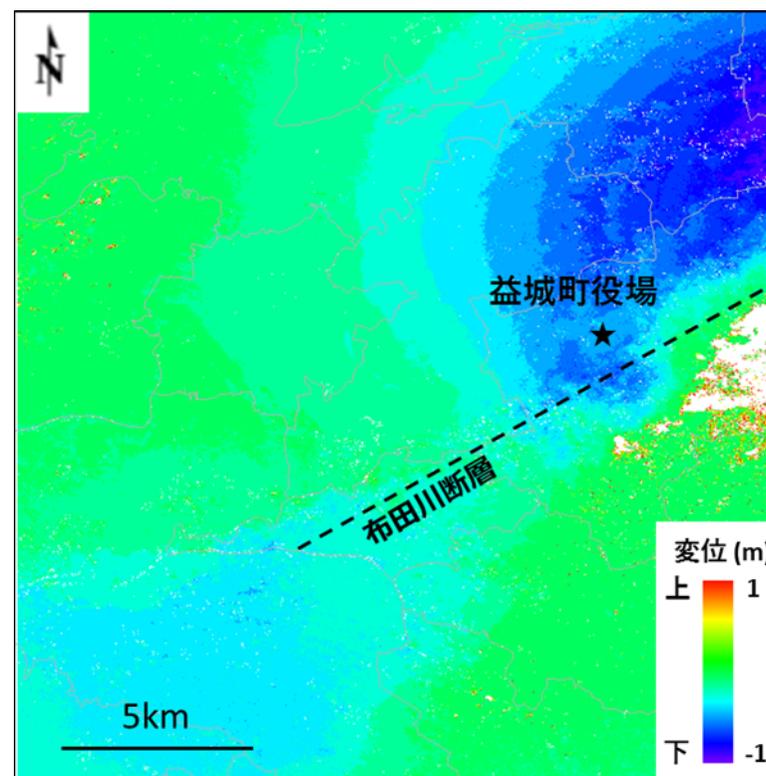
熊本地震の上下方向の変位

ペア①とペア②の2方向（おおよそ東，西）からの視線（LOS）が作る平面における変位（赤点線）を，2つのLOS変位から求め，さらに，準上下成分と準東西成分（赤実線）に分離する。2つの観測の照射角および入射角がそれぞれ異なり，画像内の地点においても異なることから，上記の平面は完全な東西方向を示さず，かつ，垂直にはならないため，「準」という表現を使う。

準上下方向の変位量

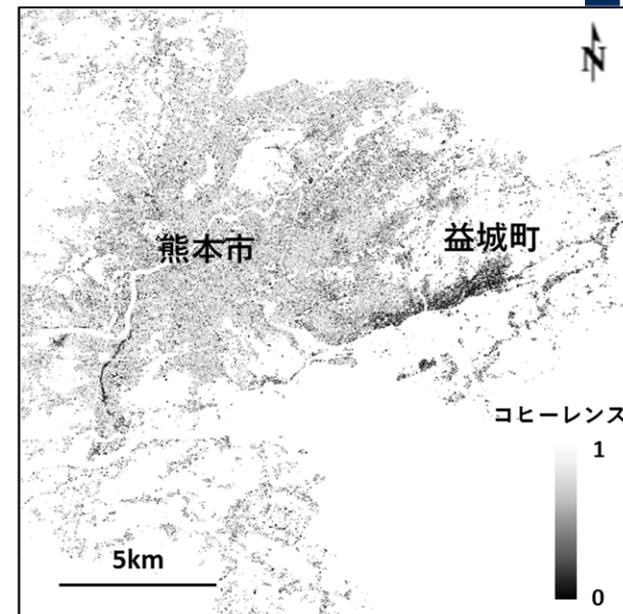
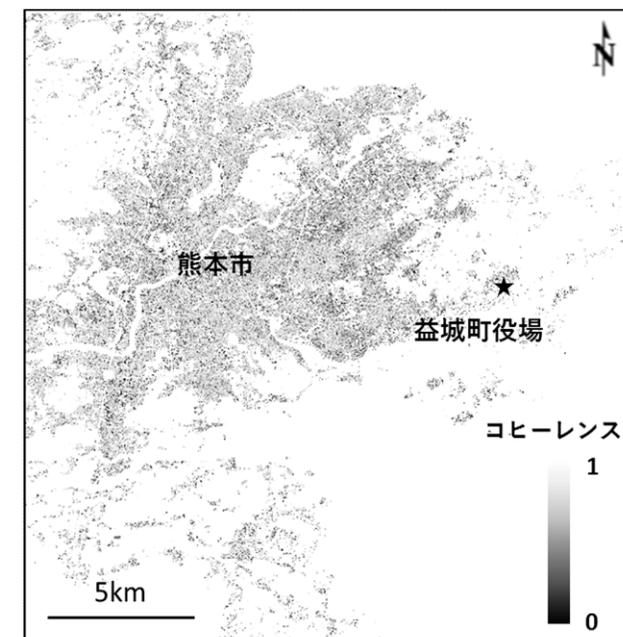
地盤沈下に伴うコヒーレンス低下地域を除く

準上下方向の地盤変位について、周辺ピクセルから勾配を算出

傾斜が約 0.0009 （勾配角 0.05° ）を閾値として地盤変位勾配が大きい地域と地盤変位勾配が小さい地域に分ける

地盤の変位勾配が小さい地域におけるコヒーレンスと建物被害の関係を検討

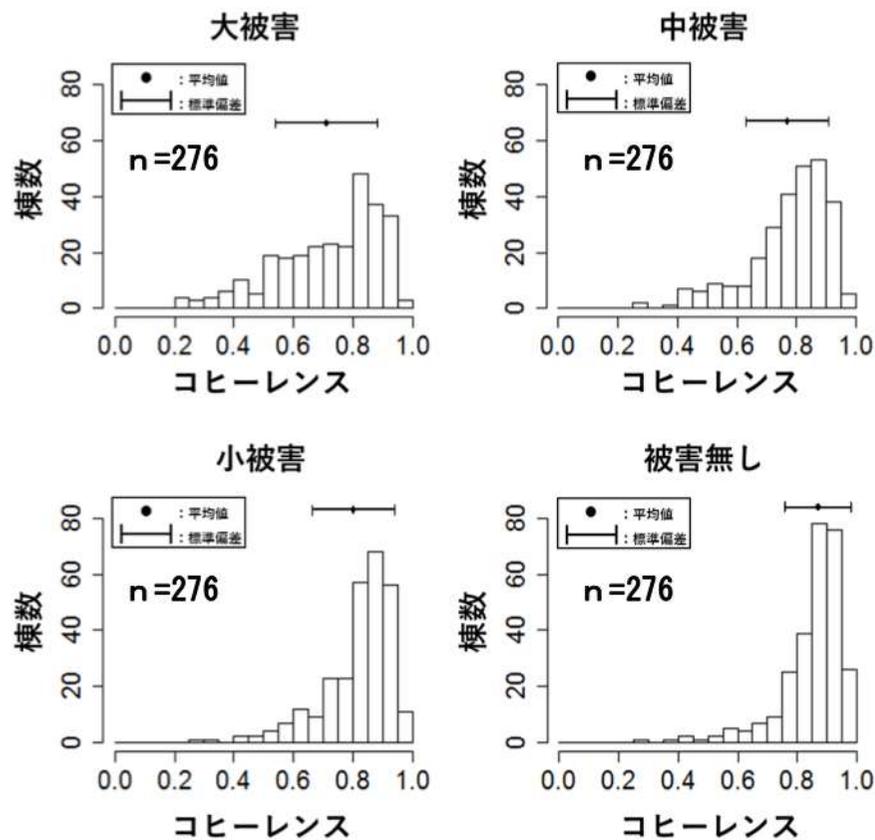
- ・ 各被害レベルの棟数を抽出
- ・ 抽出した建物コヒーレンスの頻度分布から各被害レベル間で有意差を確認
- ・ 建物コヒーレンスごとの建物棟数割合から尤度を求めて線形回帰によるモデルを作成

コヒーレンスの頻度分布
(無作為に被害ごとに276棟を抽出)

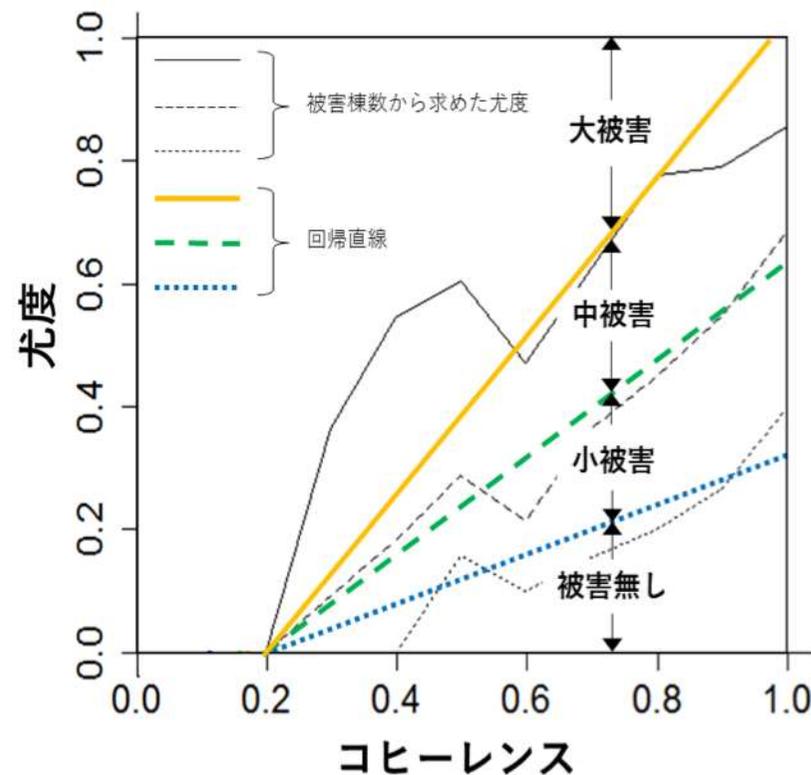
建物被害の尤度関数

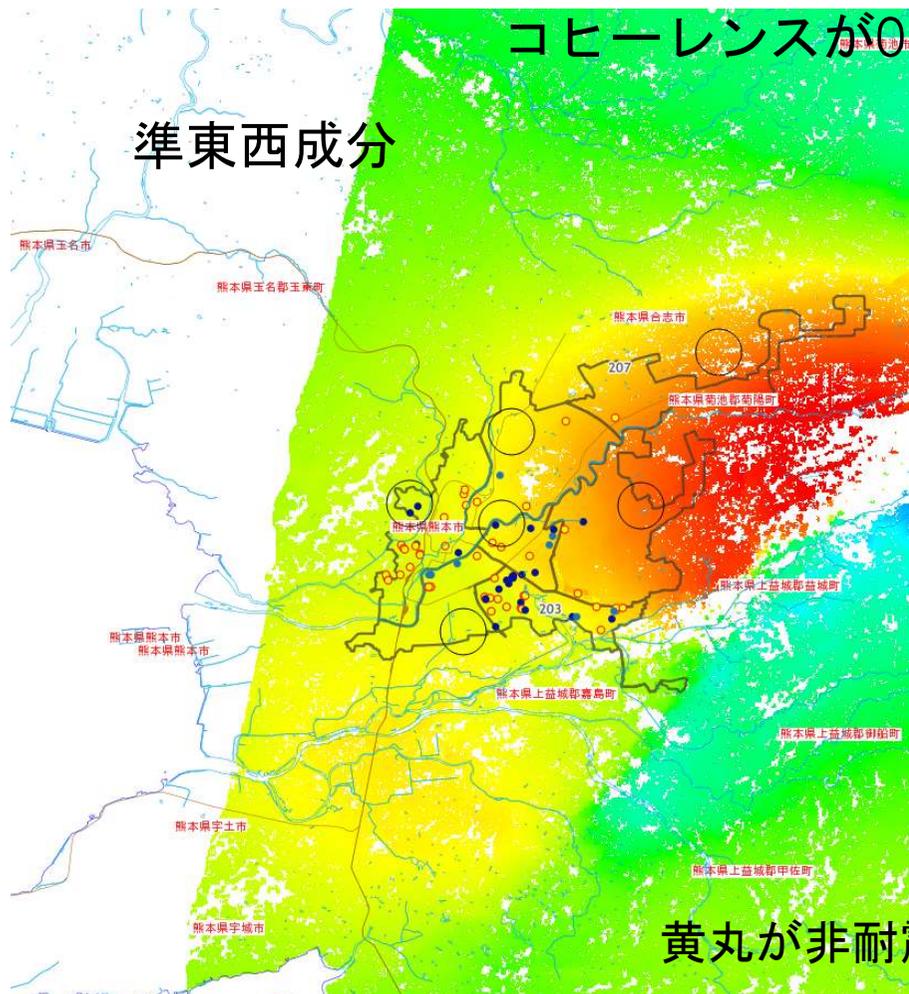
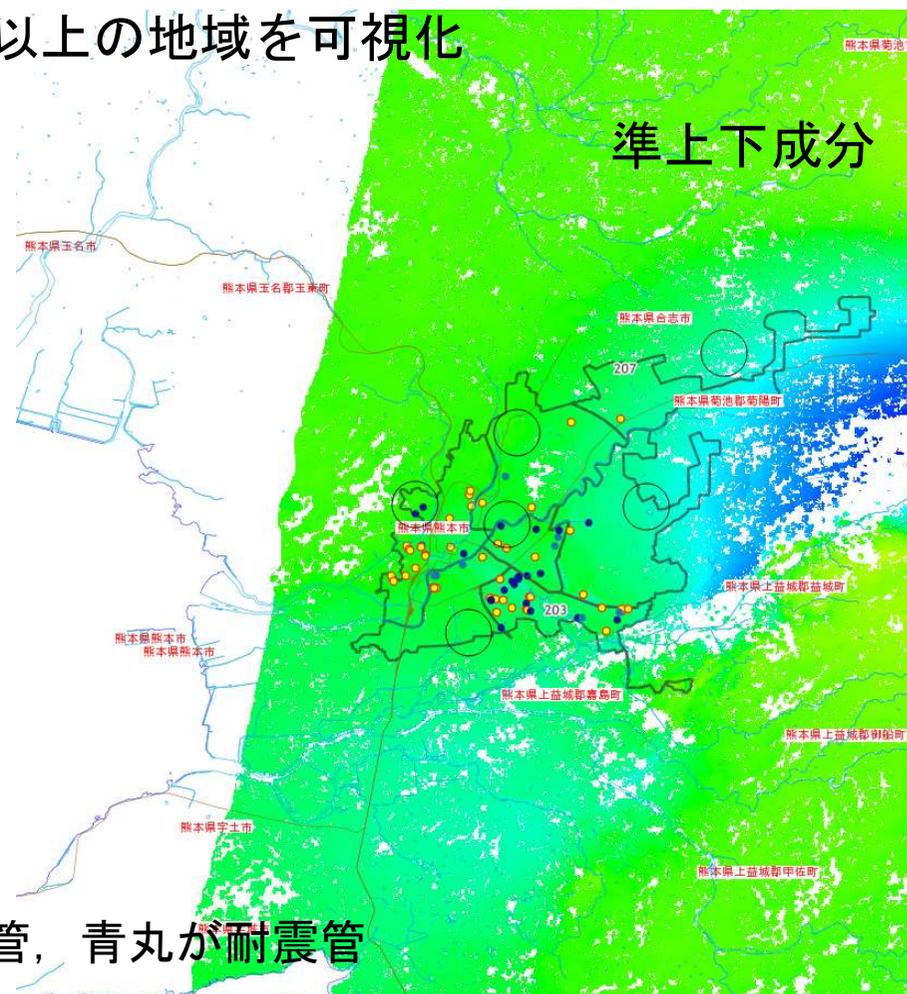
ガス本支管被害の分布

コヒーレンスが0.1以上の地域を可視化

準東西成分

準上下成分

黄丸が非耐震管，青丸が耐震管

- 非耐震管については継手の亀裂や折損等が発生
- 耐震管については全て継手の緩みによる微小なガス漏れで、継手破損は発生していない
