InSARによる都市地震被害の把握

SARカンファレンス2019, 2019/7/25

東京工業大学 環境・社会理工学院

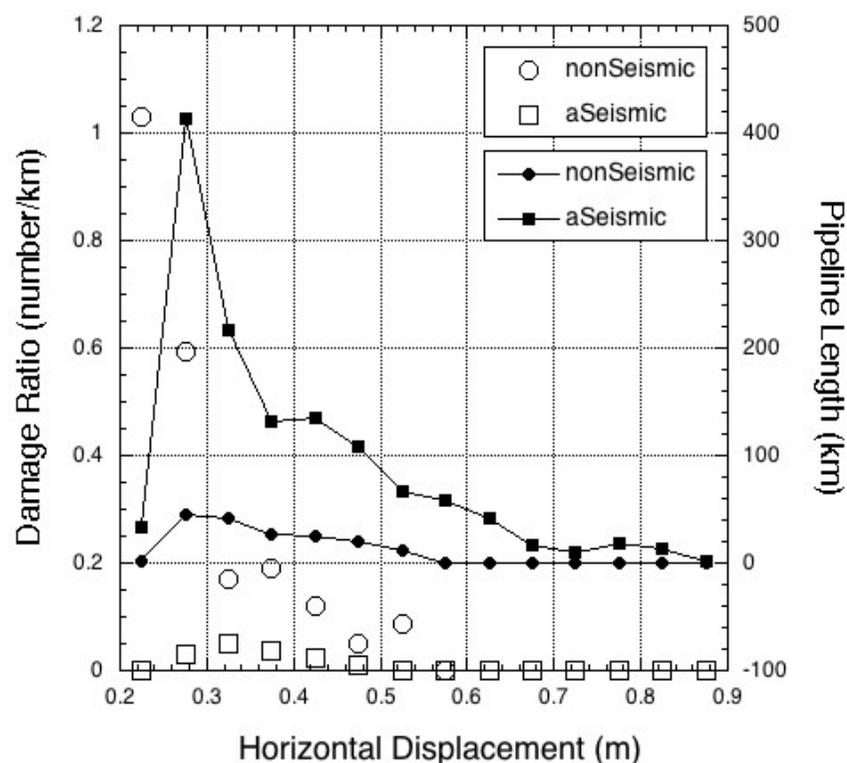
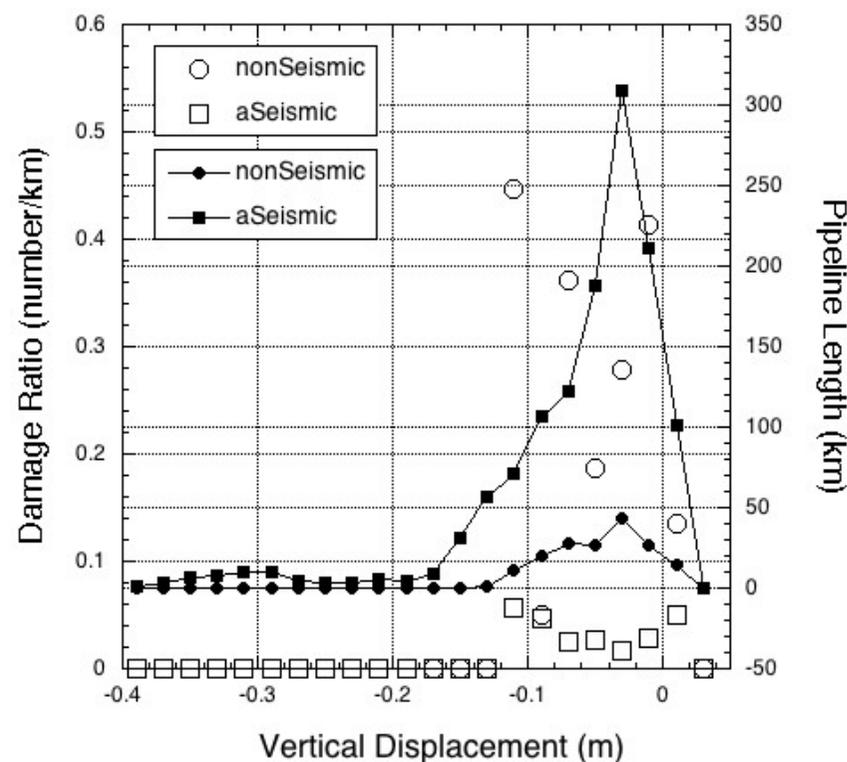
ガス本支管被害率と地盤変位の関係

被害率 = 被害箇所数 / ガス管延長 (km)

準東西変位

準上下変位

被害率と地盤変位との間には傾向がみられない

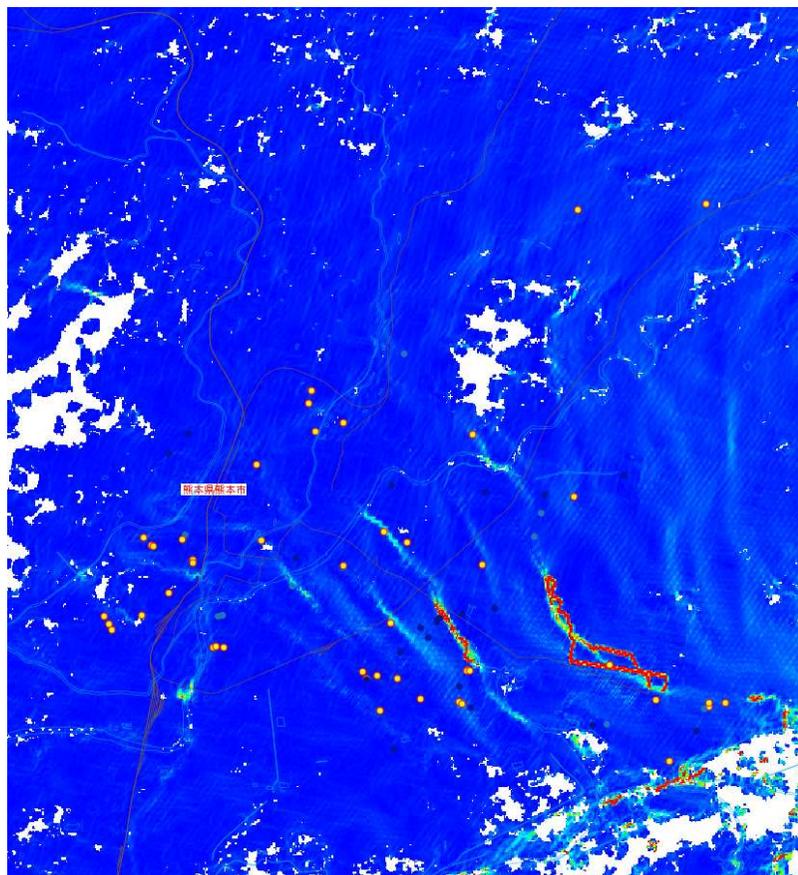
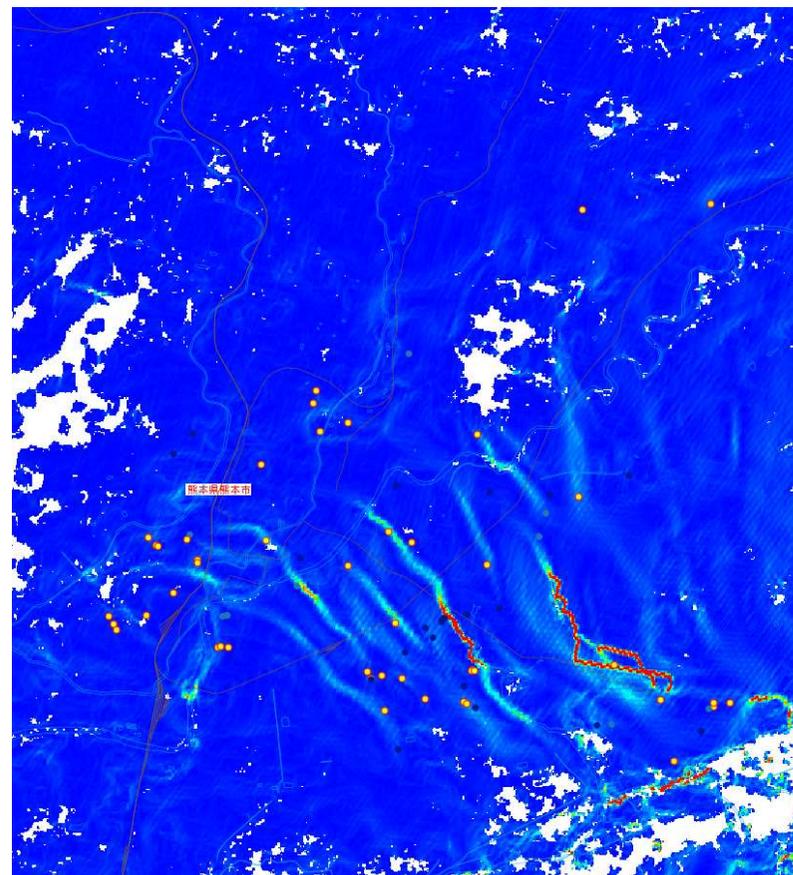
ガス本支管被害の分布 (地盤変位の勾配)

準東西成分

準上下成分

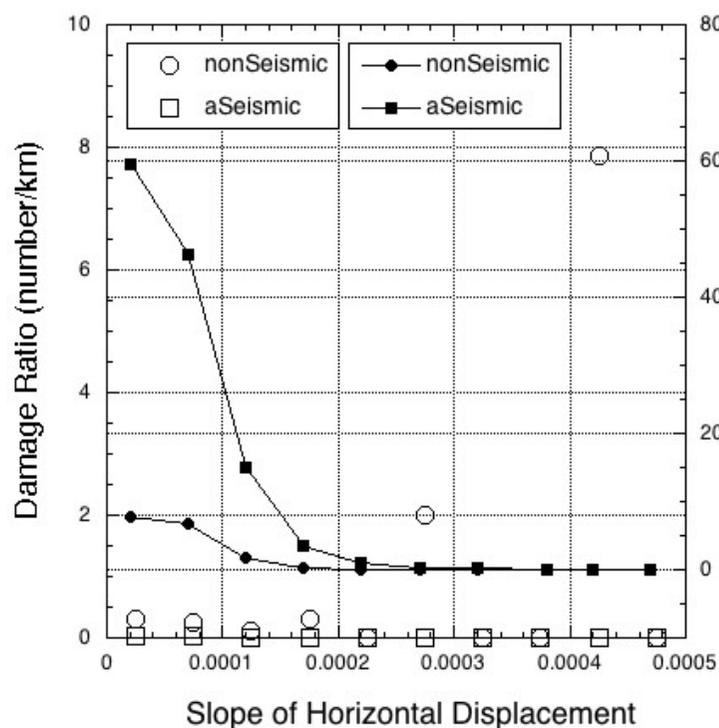
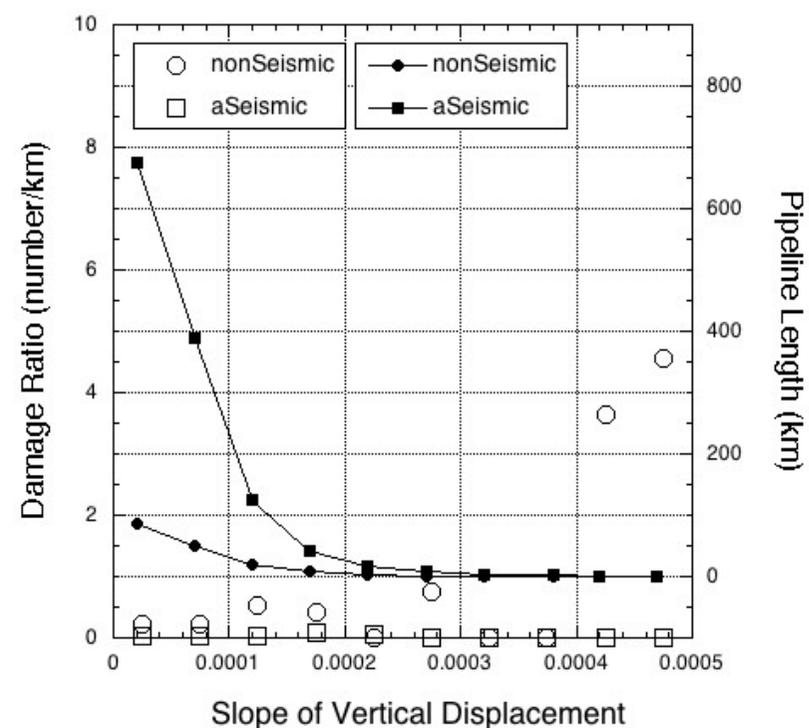
ガス本支管被害率と変位勾配の関係

被害率 = 被害箇所数 / ガス管延長 (km)

準東西変位

準上下変位

被害率と地盤変位の勾配には相関があり、勾配が大きくなるほど被害率が大きくなる傾向がみられる

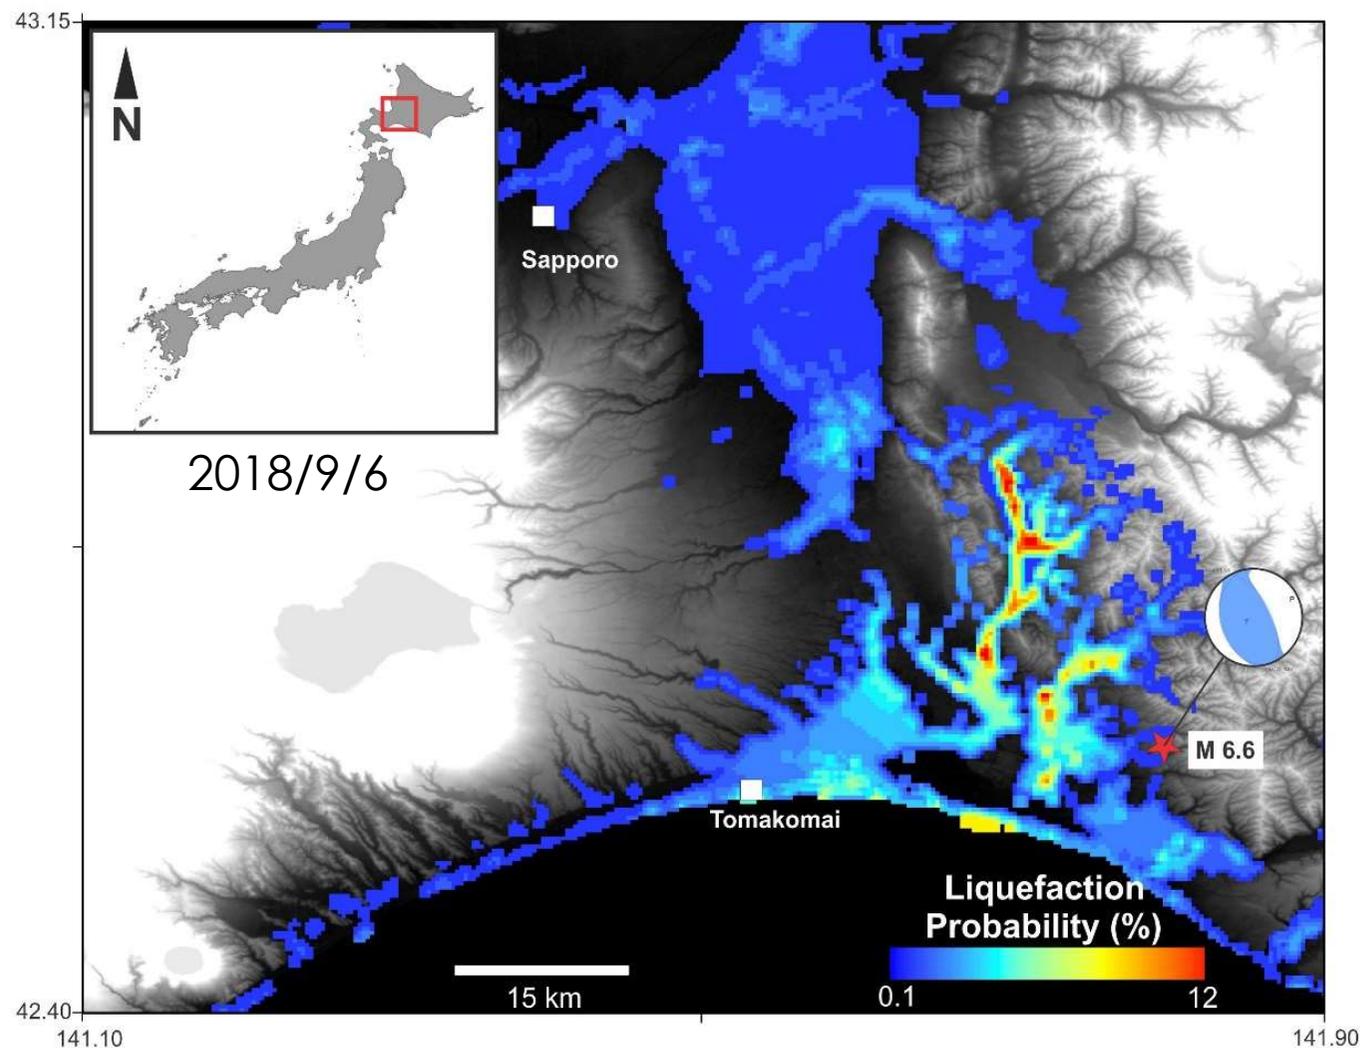
液状化危険度マップ即時推定システム (LiquickMap - QuiQuake)
<https://gbank.gsj.jp/QuiQuake/LiquickMap/>

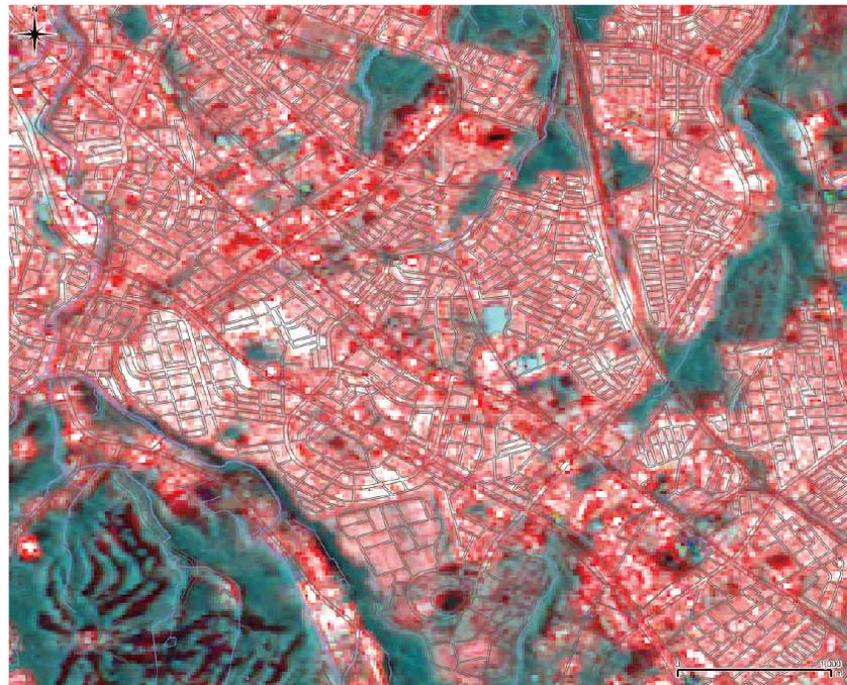
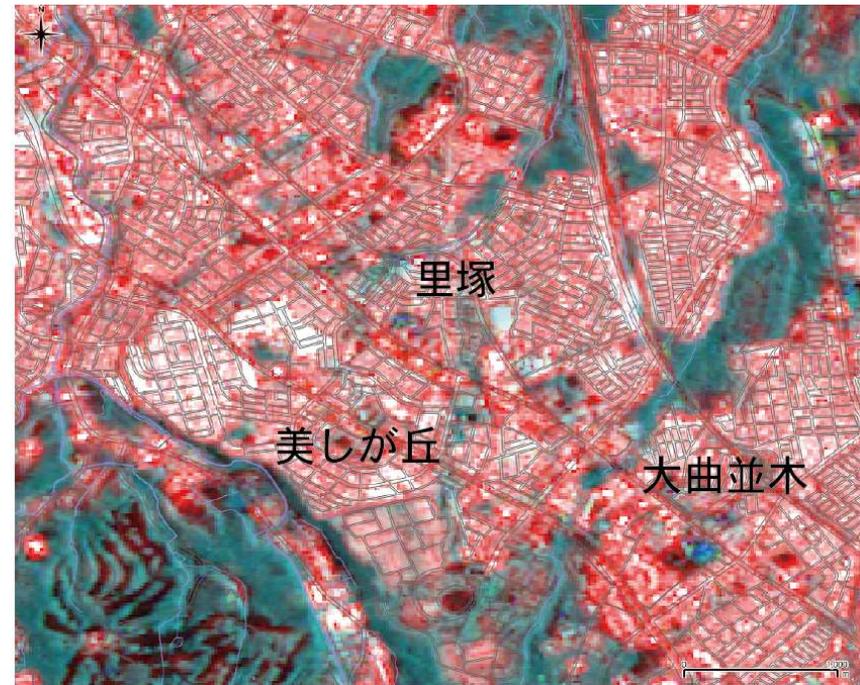
液状化被害に伴うコヒーレンス低下

R: coherence
G: master
B: slave

2018/8/23 - 2018/8/9

2018/8/23 - 2018/9/6

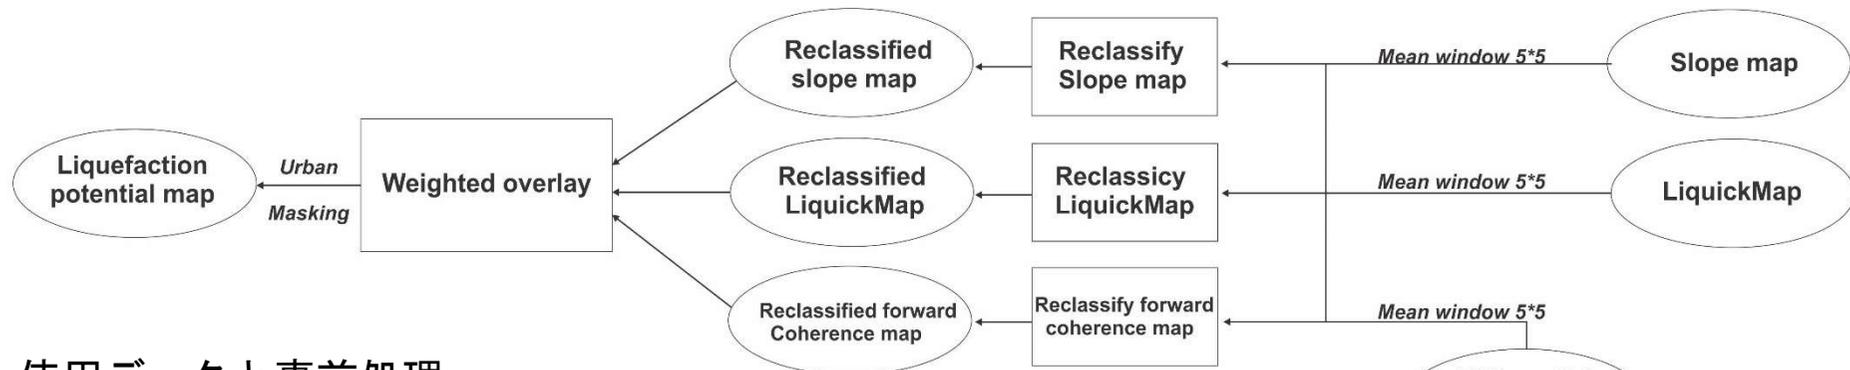
液状化ポテンシャル解析フロー

重み付け重畳 (Weighted Overlay, WO)

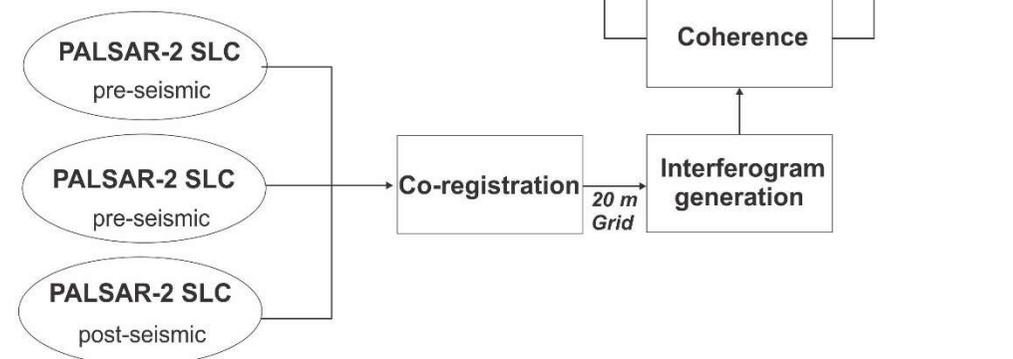
- 液状化危険度マップ (LiquickMap), 平均傾斜量, コヒーレンス差分 (PC-CC), それぞれについて自然分類 (Jenks) に基づくレベルスライス (50クラス)

- 建物ポリゴンの重心にあるピクセルを代表として抽出, 液状化危険度マップ : 平均傾斜量 : コヒーレンス差分 = 15 : 5 : 80による重み付けをして画像化 (weighted overlay, WO)

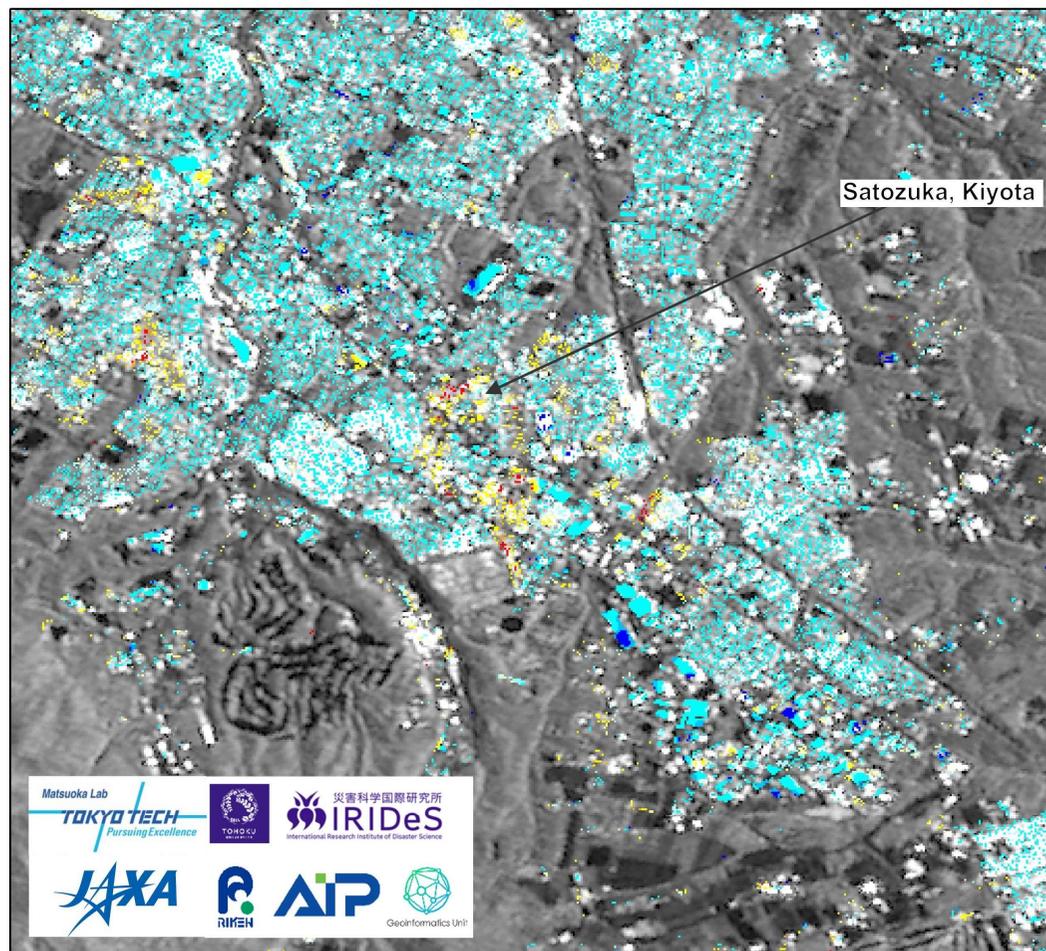
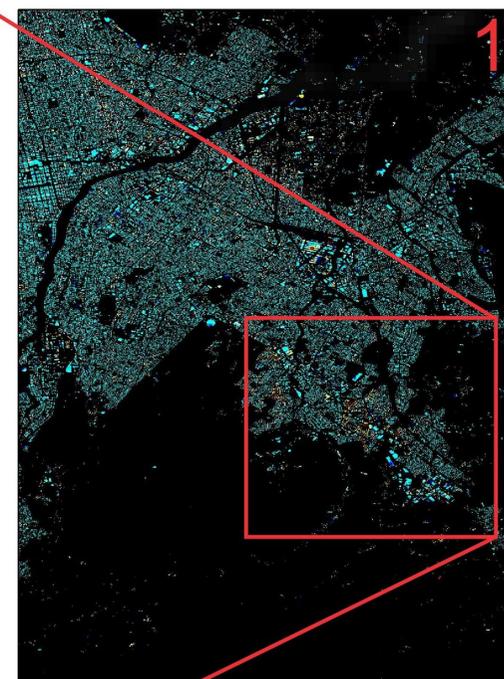
WOMマップ

札幌市南部と北広島市付近の拡大

GSI建物ポリゴンと重なるピクセルを抽出

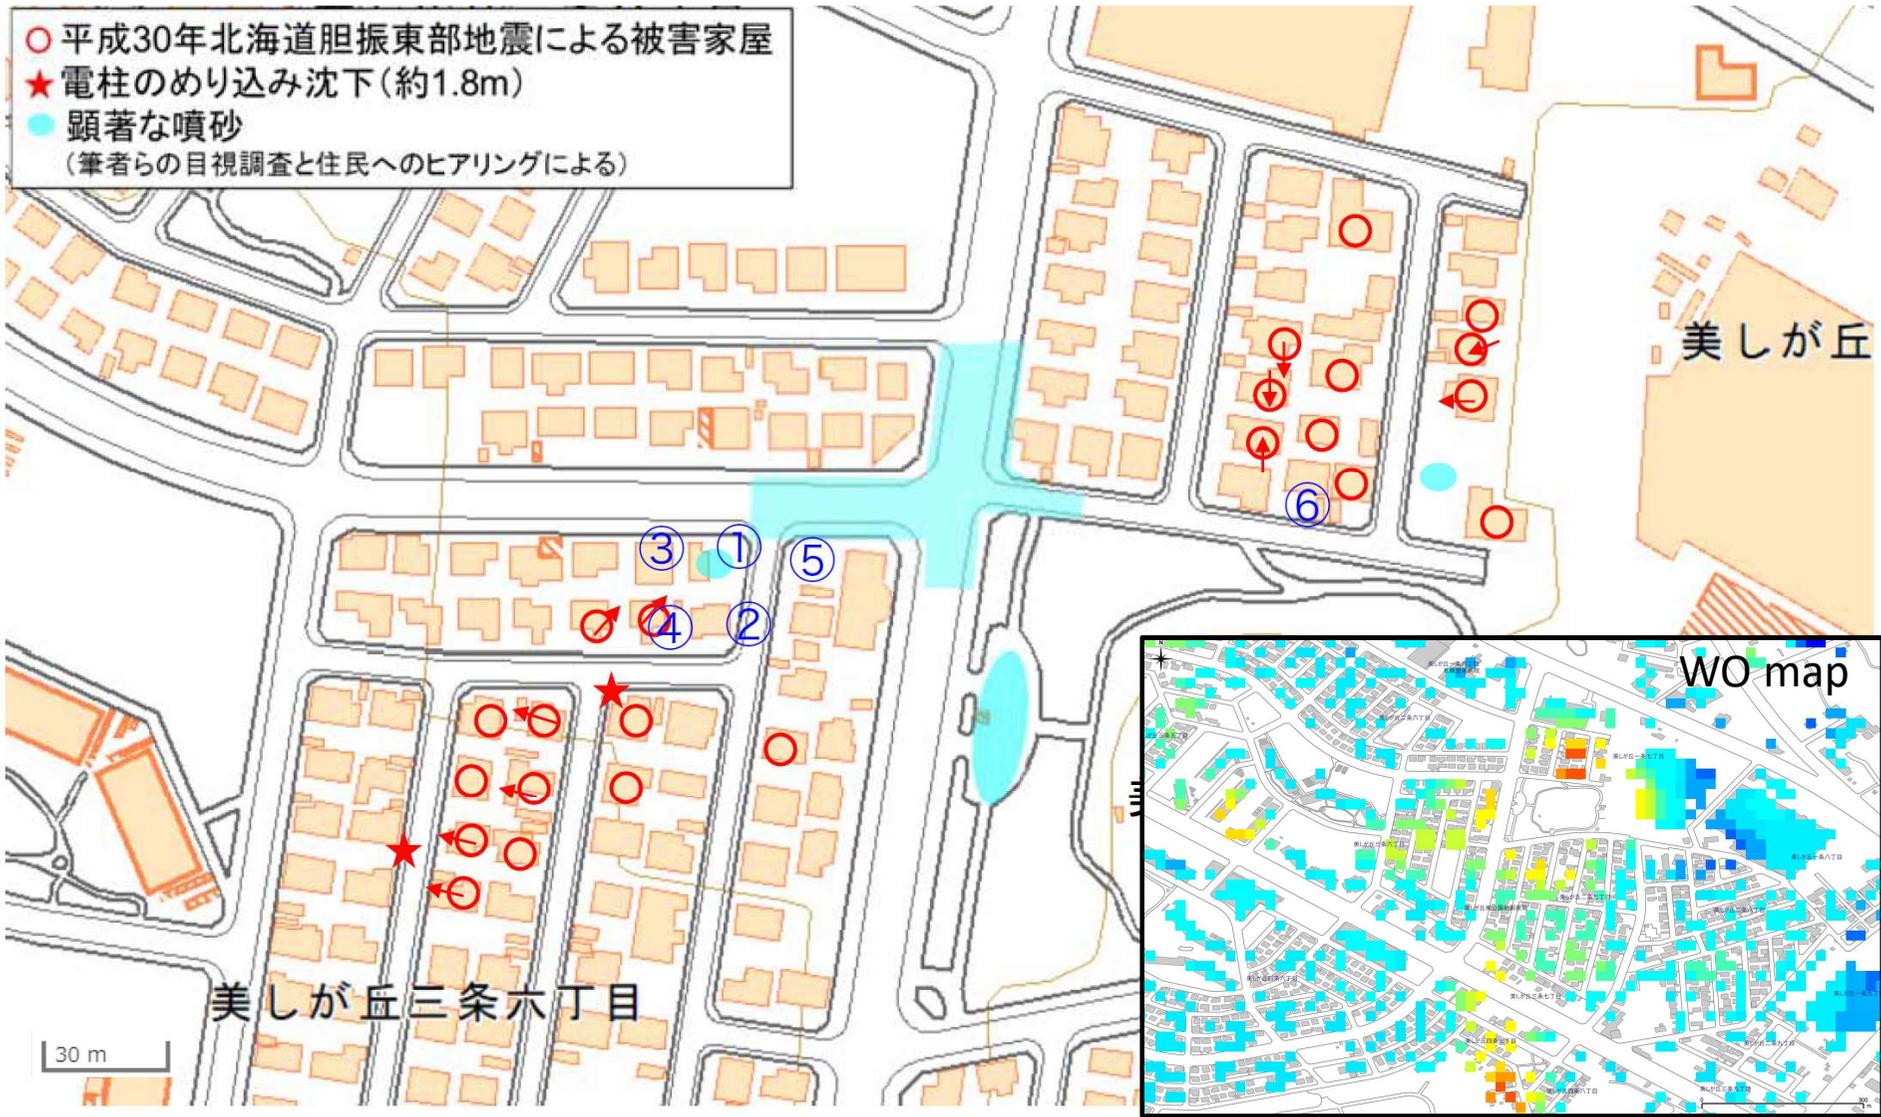
美しが丘の調査報告（若松・尾上, 2018）

2003年に傾斜が最も大きかった①の宅地は、現在は駐車場になっていたが、噴砂が認められた。住宅②③も2003年には①と同程度の傾斜した。建て替えの際に杭基礎にしたため今回は無被害とのこと。美しが丘南公園の北側の住宅地でも多数の家屋被害があった。

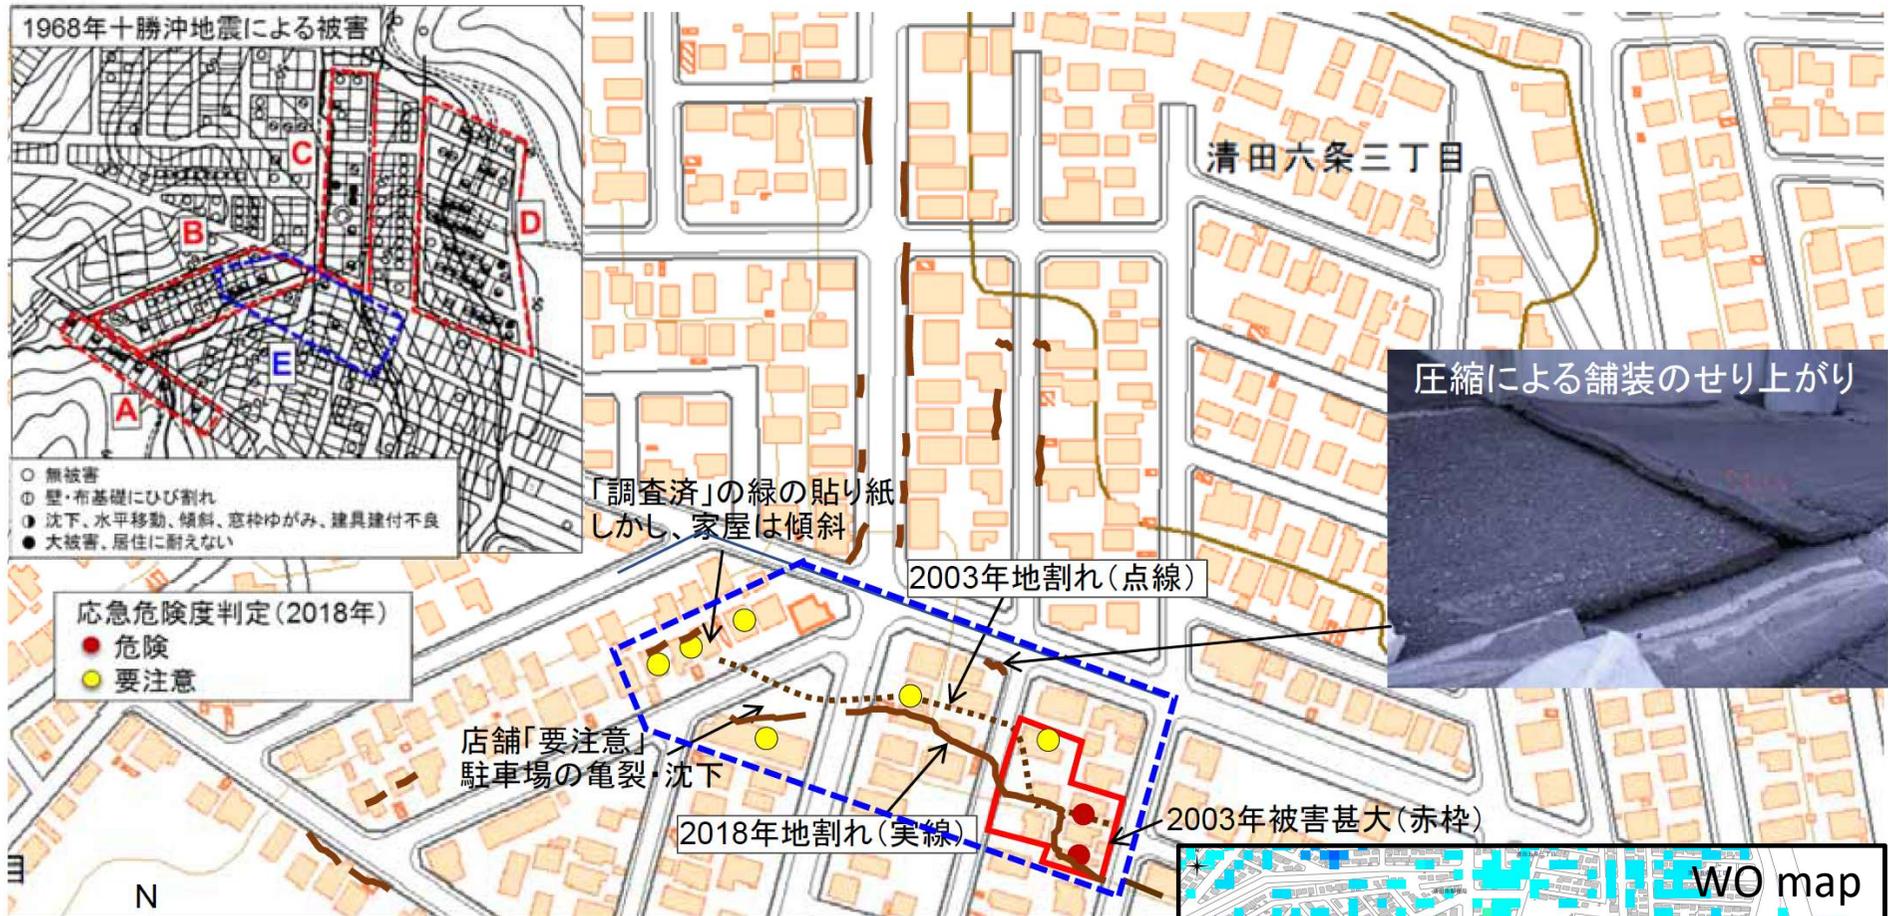
清田の調査報告 (若松・尾上, 2018)

2003年十勝沖地震で被害があったE地区の被害の概要を下図に示す。2003年地震の時とほぼ同じ位置に地割れが現れていた。地割れに沿った家屋が被害を受けていた。2003年に被害が顕著だった赤枠内では、2003年当時と同じ家が被害を受けていた。しかし、2003年以後に新築した建物自体には、地盤変状の影響は認められなかった。地割れが走った外構には損傷が見られた。時頁以降に地盤変状と建物被害の詳細を示す。
