衛星SARデータを用いた地すべり地や 平野部における地盤変動の解析

中部地下開発(株)
鬼頭 雄也

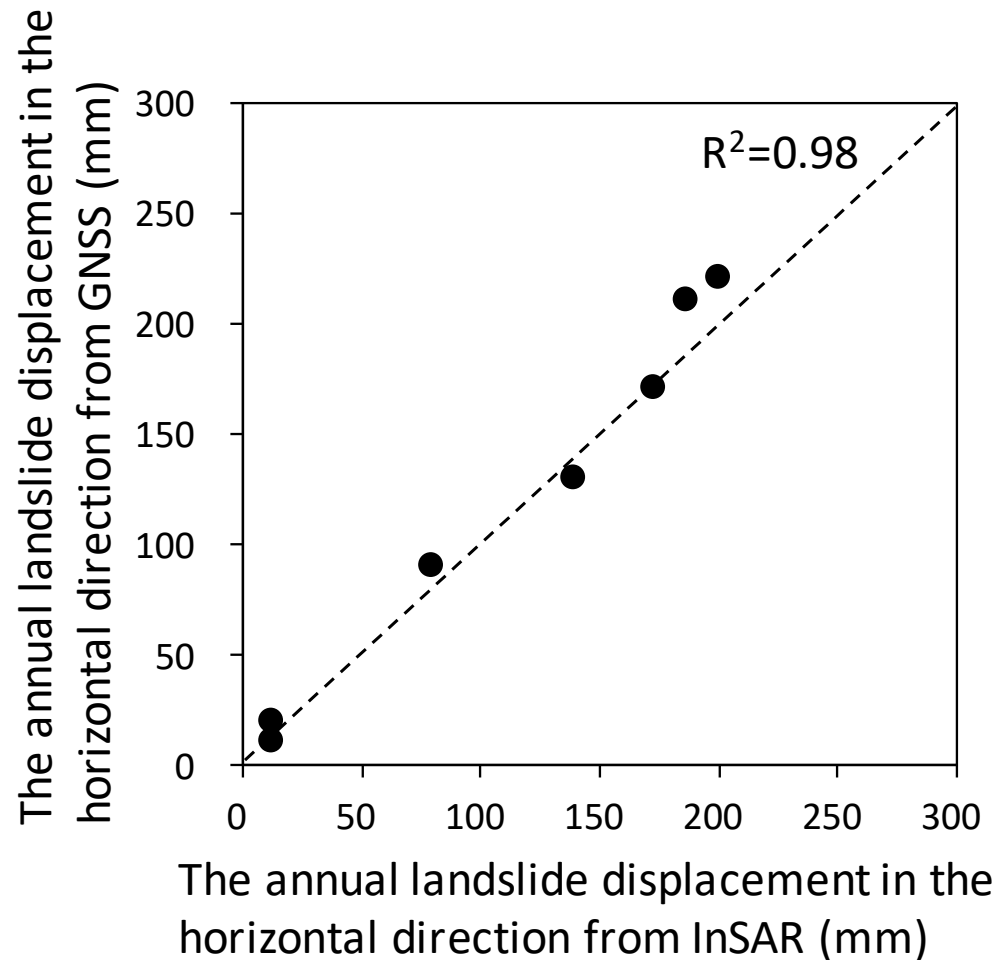
地上モニタリングとの比較

GNSS計測結果と整合的

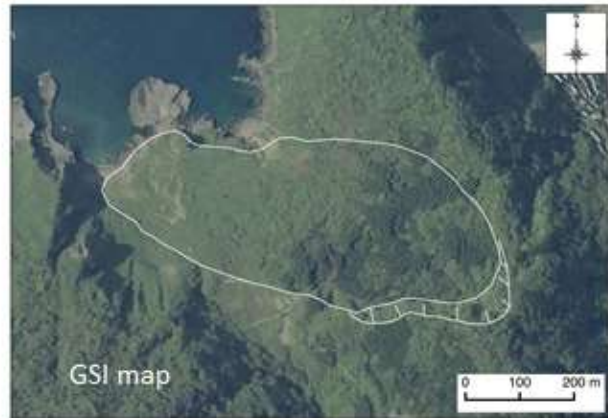
Maximum displacement rate = 0.6cm/year
(October 2014 – December 2015)

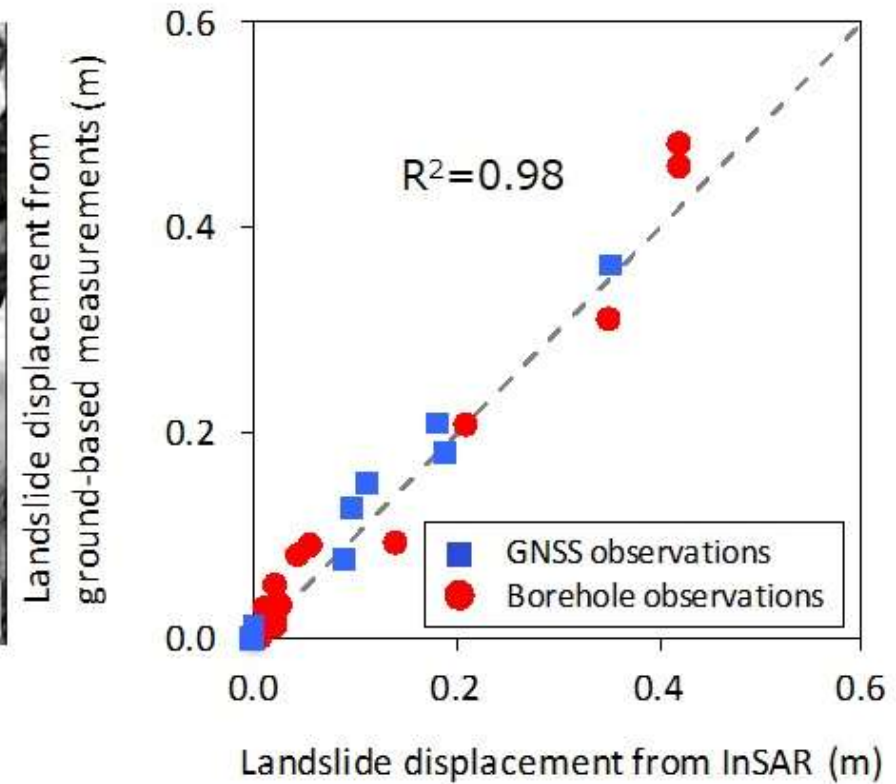
Landslide displacements measured by InSAR and ground-based measurements

InSAR同様に変動分布が不均一，末端部が特に大きい

地上モニタリング結果と整合的

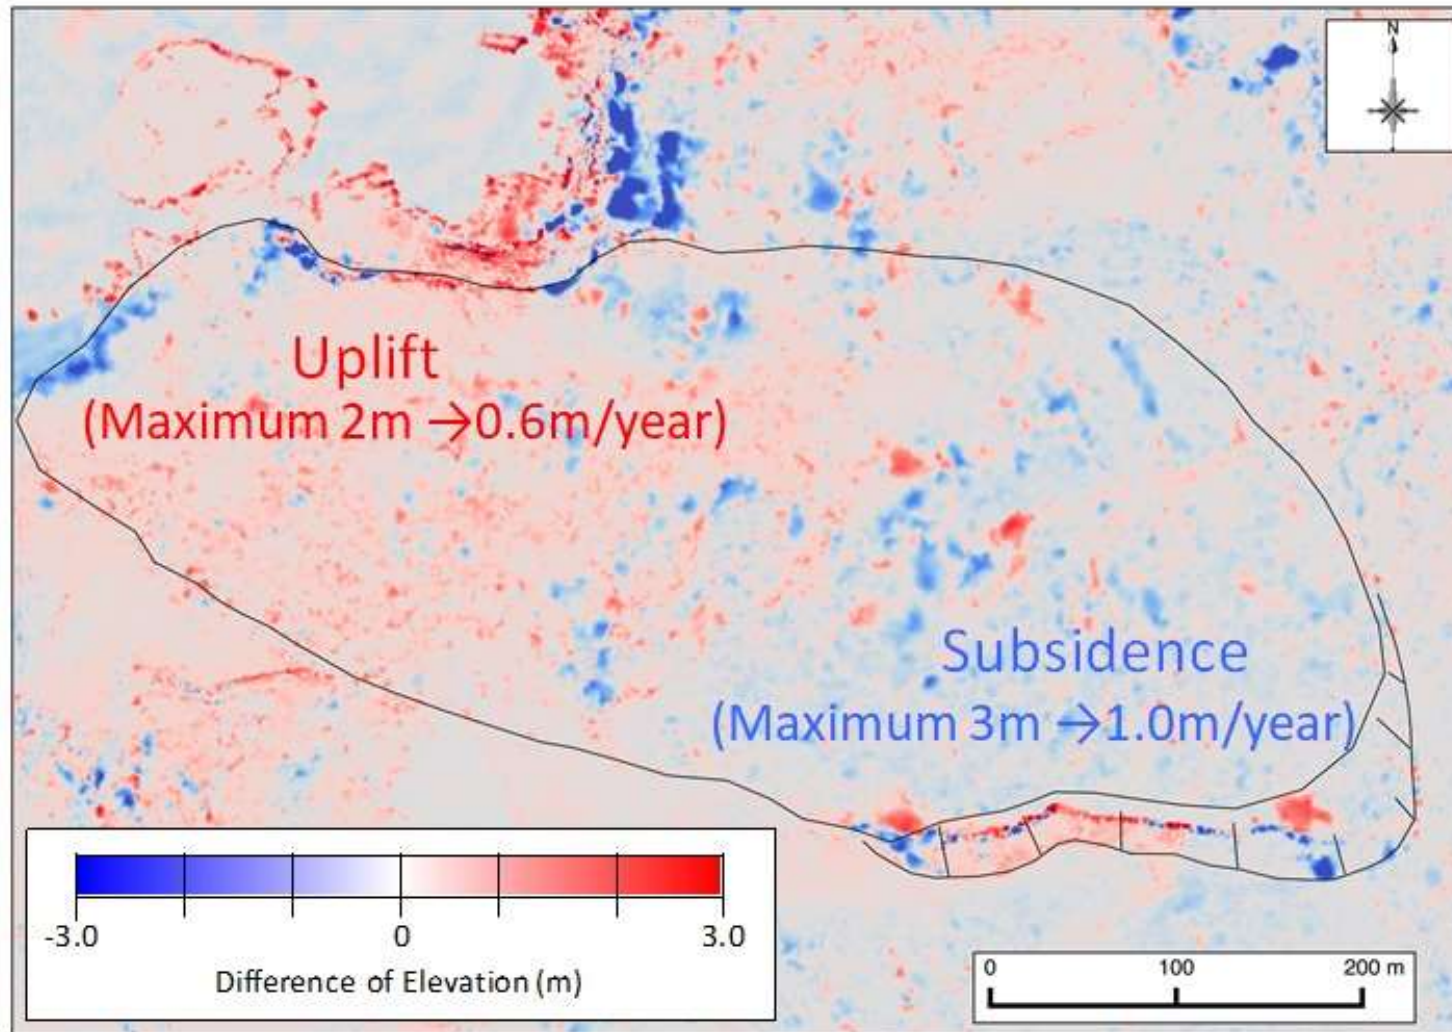
DEM in 2007 and 2010

地すべり変動の特徴である、頭部の沈下、末端部の隆起が表れている。

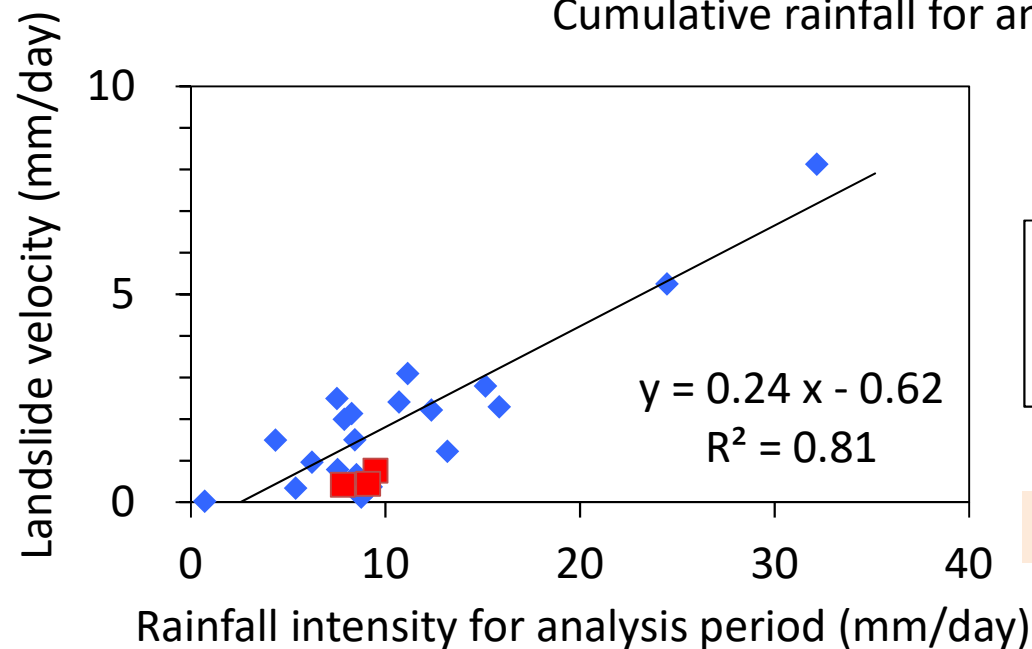
地すべり変位と降雨との関係

地すべり変動と累積雨量に相関あり

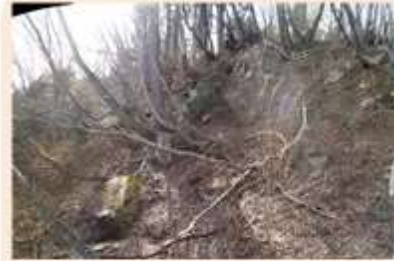
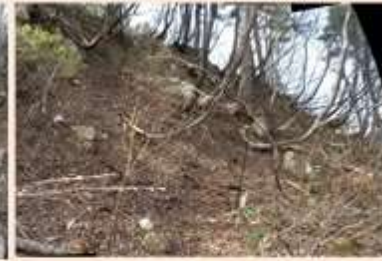
頭部の湿地帯

頭部滑り崖 最大比高10mの滑り崖が30m程連続する。
