干渉SAR時系列解析による 地すべり活動の把握

基礎地盤コンサルタンツ株式会社

技術本部 物理探査部

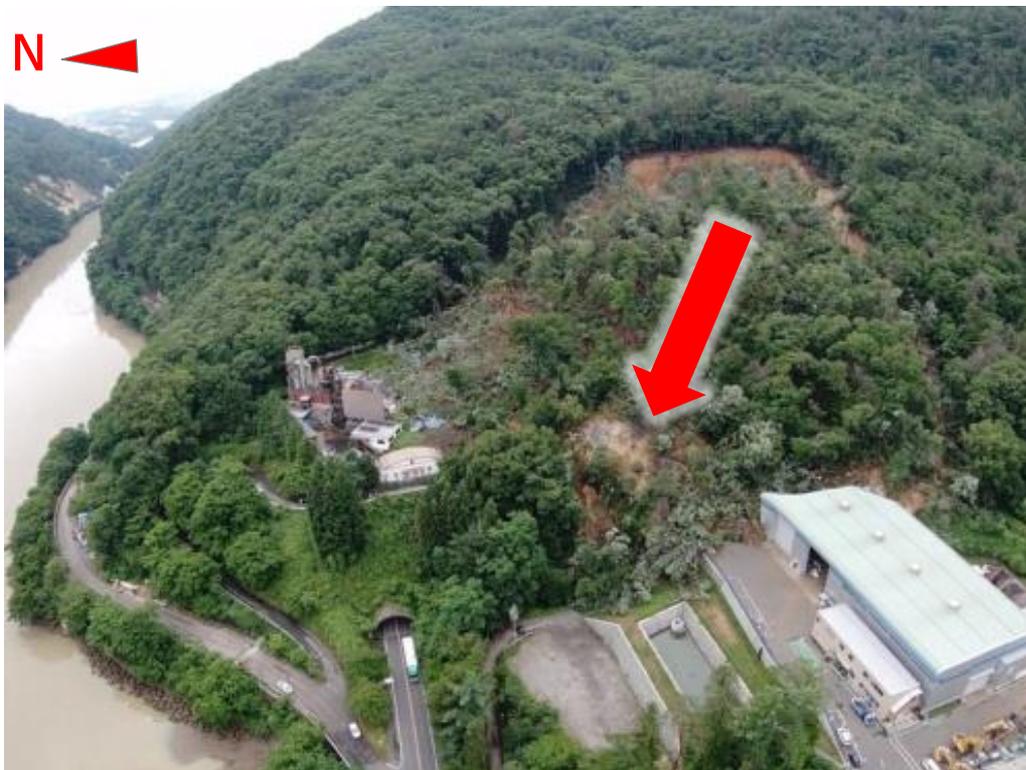
- 約200m四方、深さ20mの範囲で崩壊
- 脆弱な地質、湧水あり → 地すべりと判断

日経X-TECHより加筆

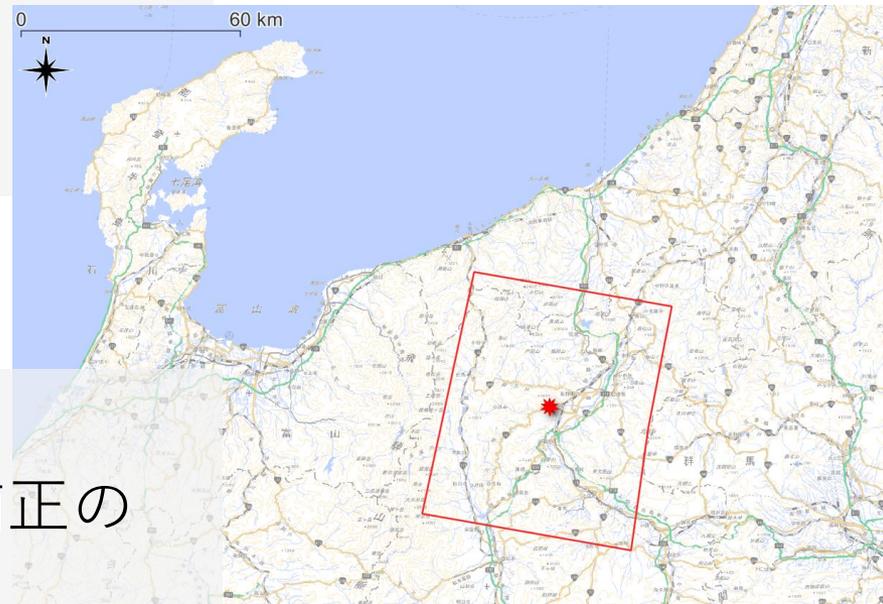
- ・衛星：ALOS-2/PALSAR-2
- ・グリッドサイズ：10m×10m
- ・ペア間隔：365日
- ・フィルタリング：Gold stein
- ・コヒーレンス閾値：0.2
- ・アンラップ：MCF法

赤枠が解析範囲

- ・大気補正：
GACOS、地形による補正の
両方を利用

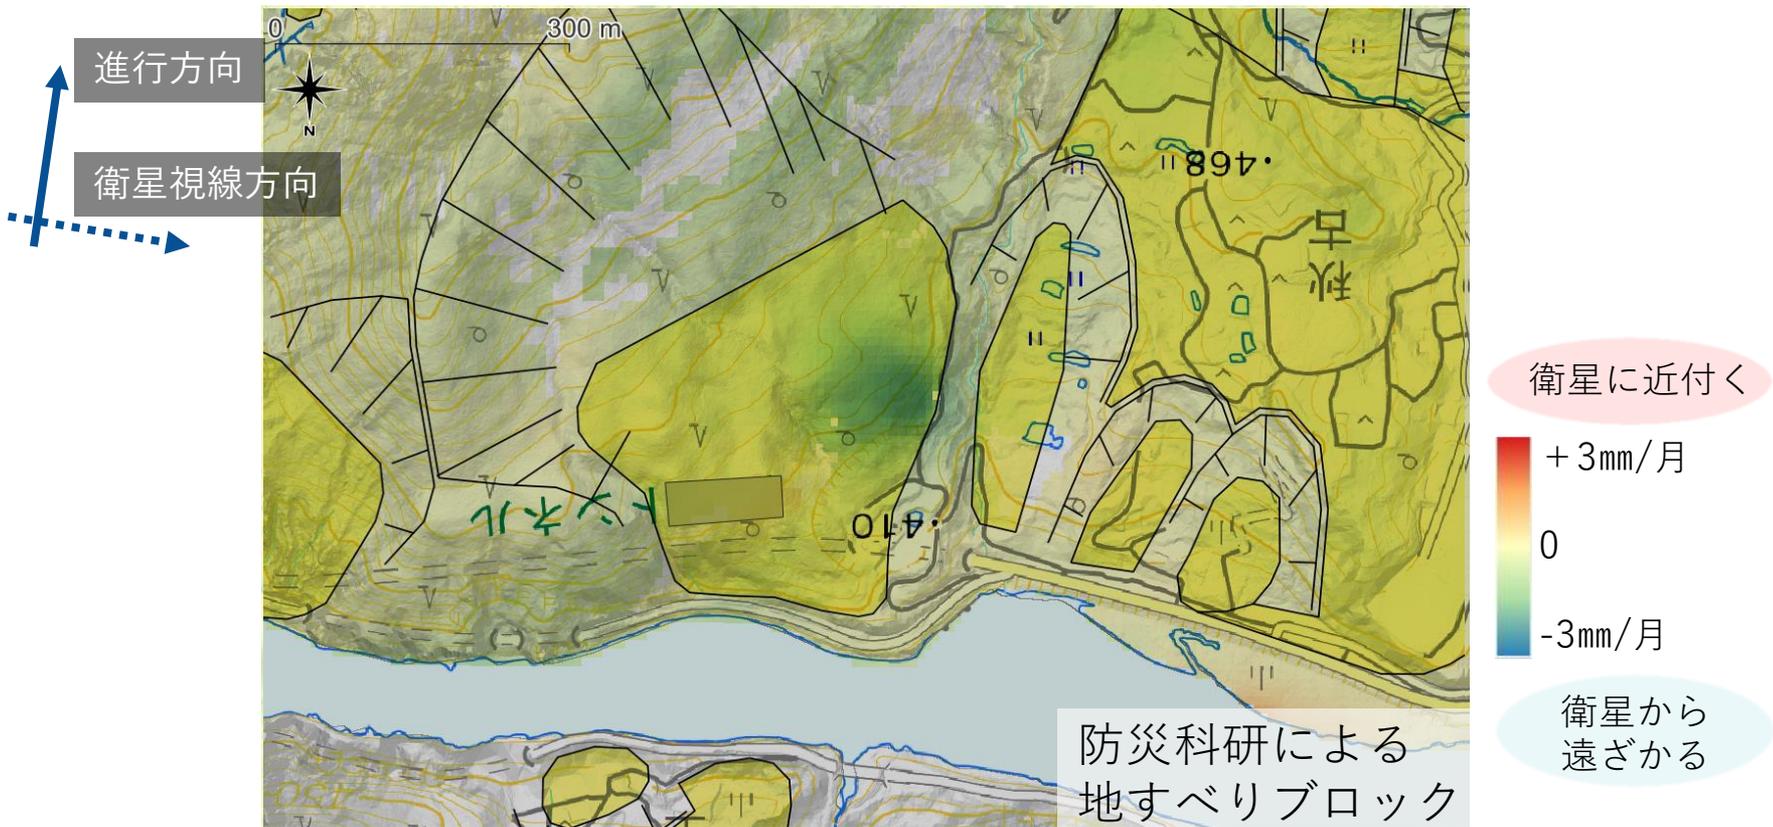
- 解析結果は「衛星－地表間の距離変化」となる
- 衛星は南東方向から地表を観測

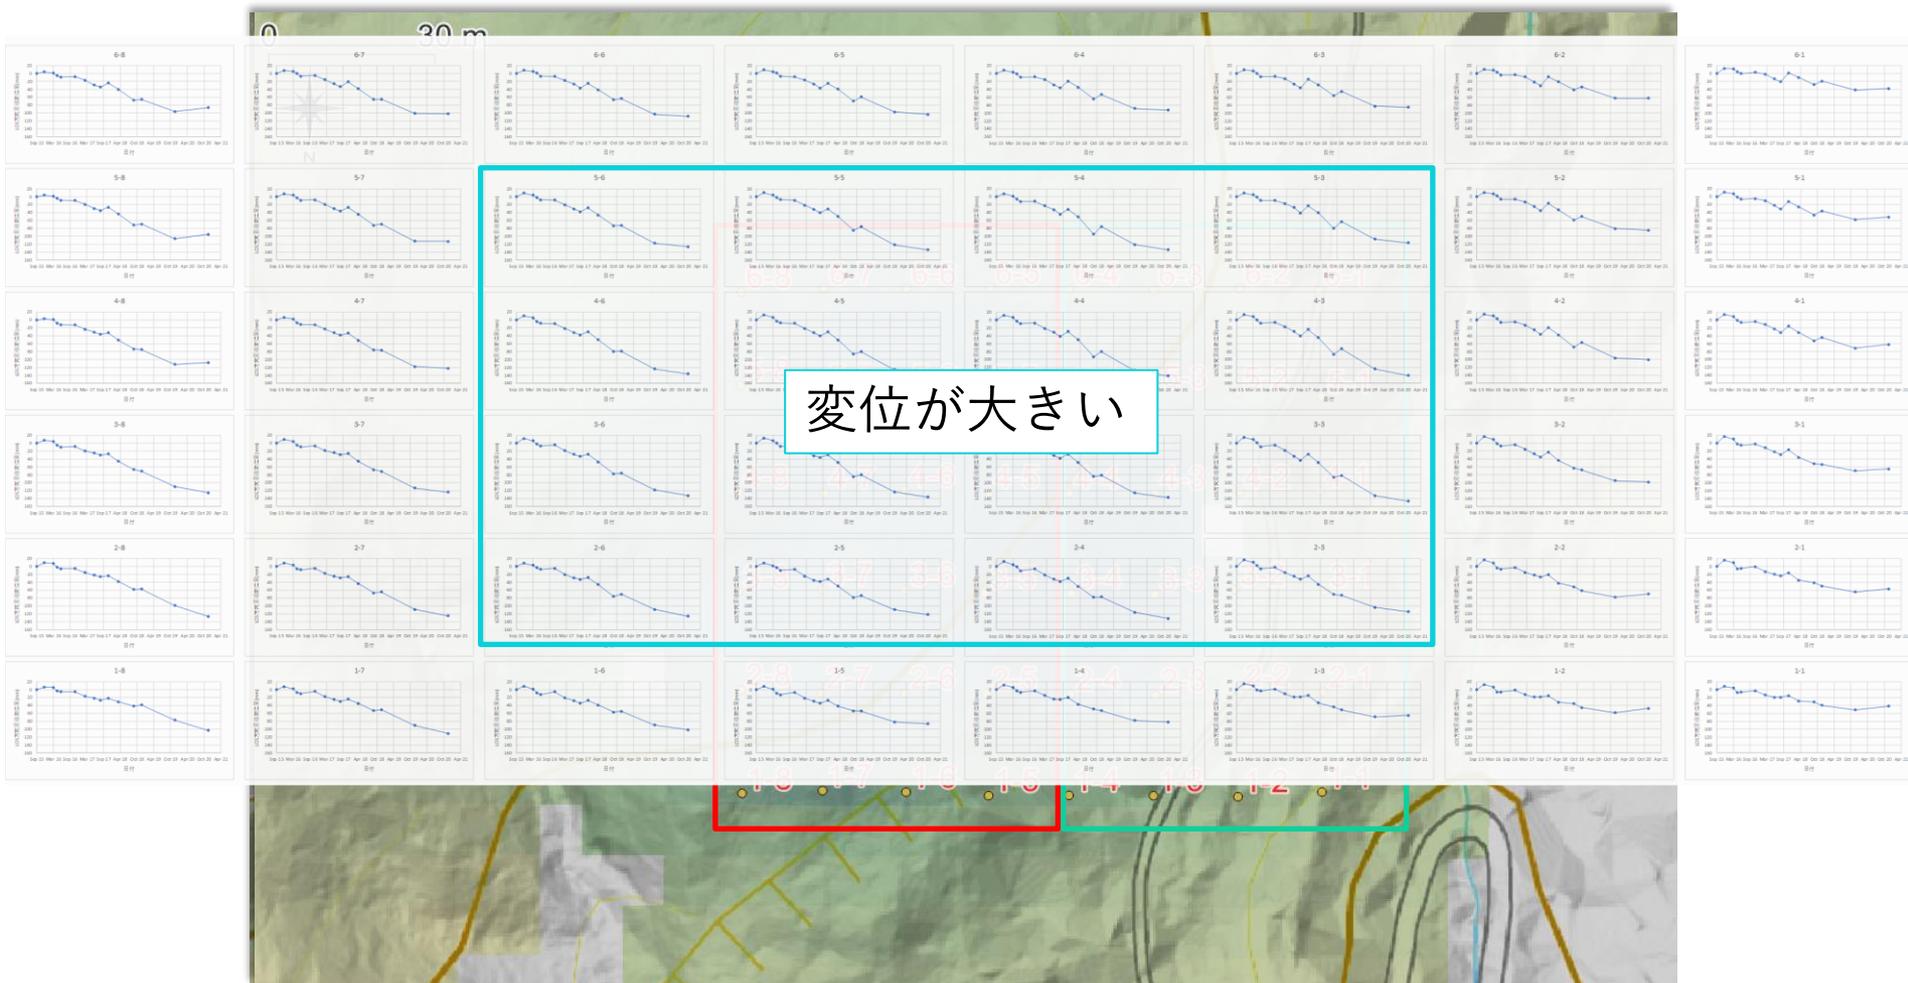
- 6段8列、計48点のポイントを設置し、時系列変位を調査

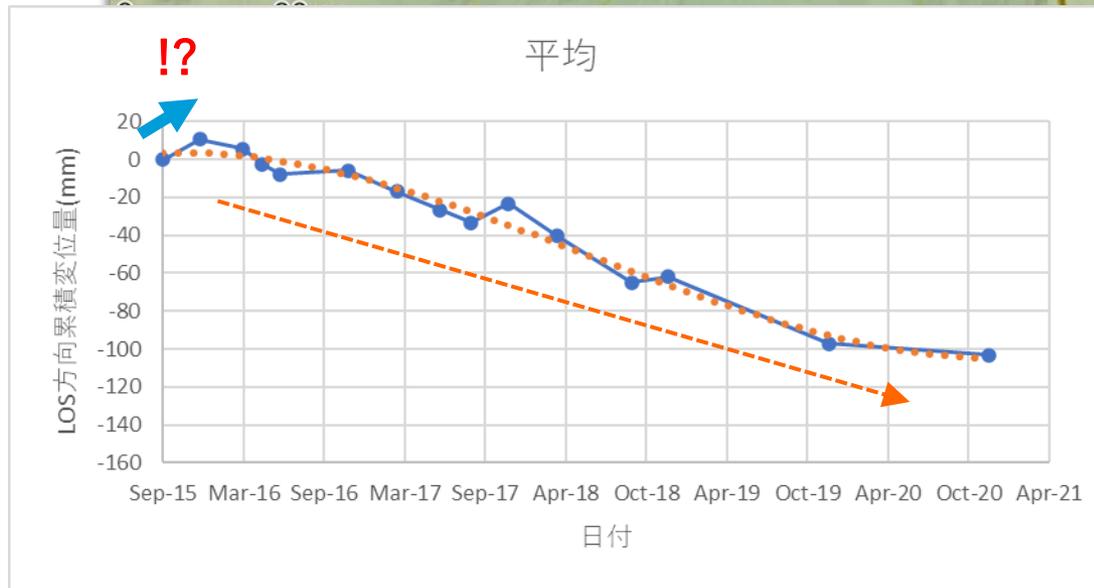
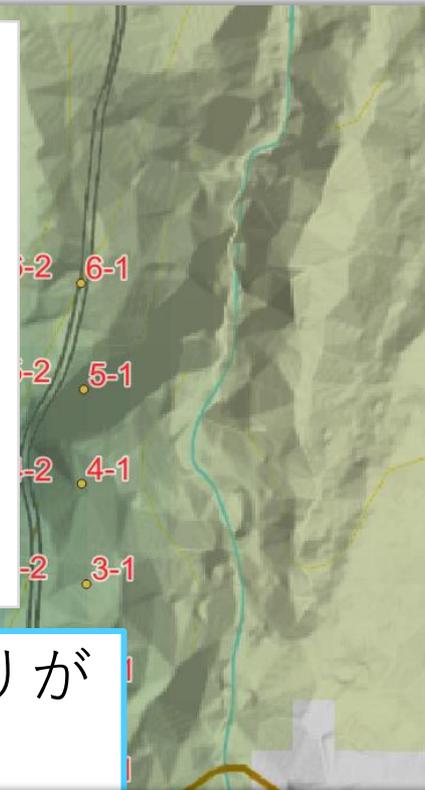
- 6段8列、計48点のポイントを設置し、時系列変位を調査

~~斜面下方に向かって活動する地すべりが
反対方向に動く・・・？~~

1→2データ目への正の変位は誤差？

要因：最初と最後のデータはペア数が少ない？

- 解析ペアの少なくなるデータ（1.2データ目や終盤のデータ）の精度の検証
→ 現地計測結果と比較？
- 解決方法の模索と、業務利用時の対応の検討
→
 - ・ データの選定？
 - ・ パラメータ設定？
 - ・ 確からしさが低い結果として扱う？

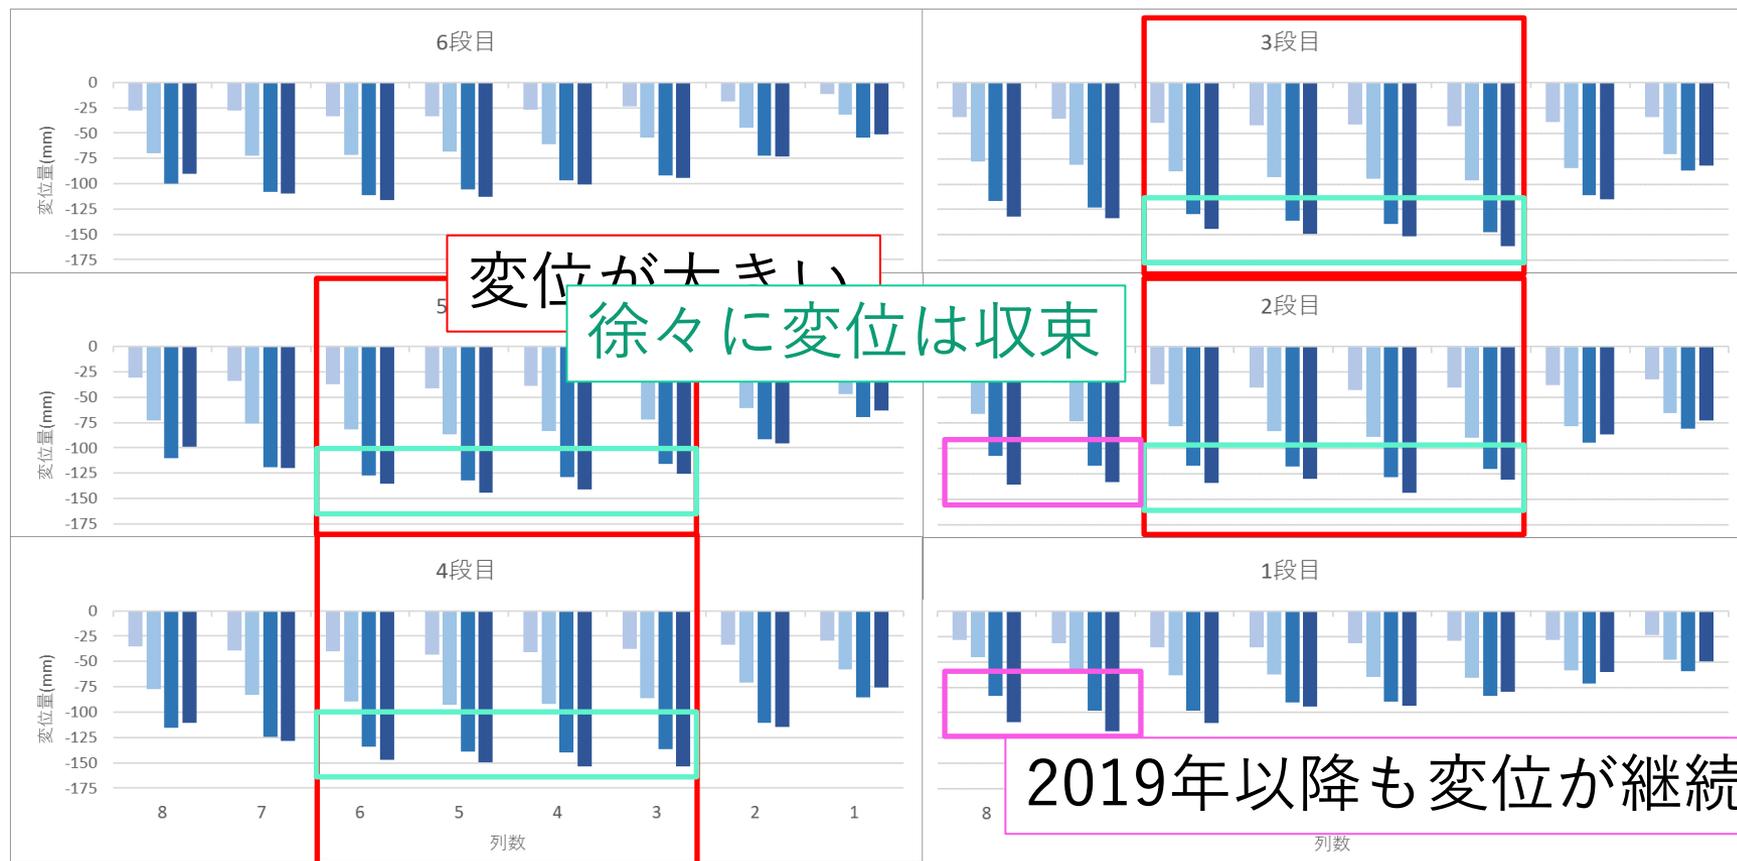
- 基準日（2015/12/22）～2017.2018.2019.2020年
それぞれまでの累積変位量を棒グラフで整理

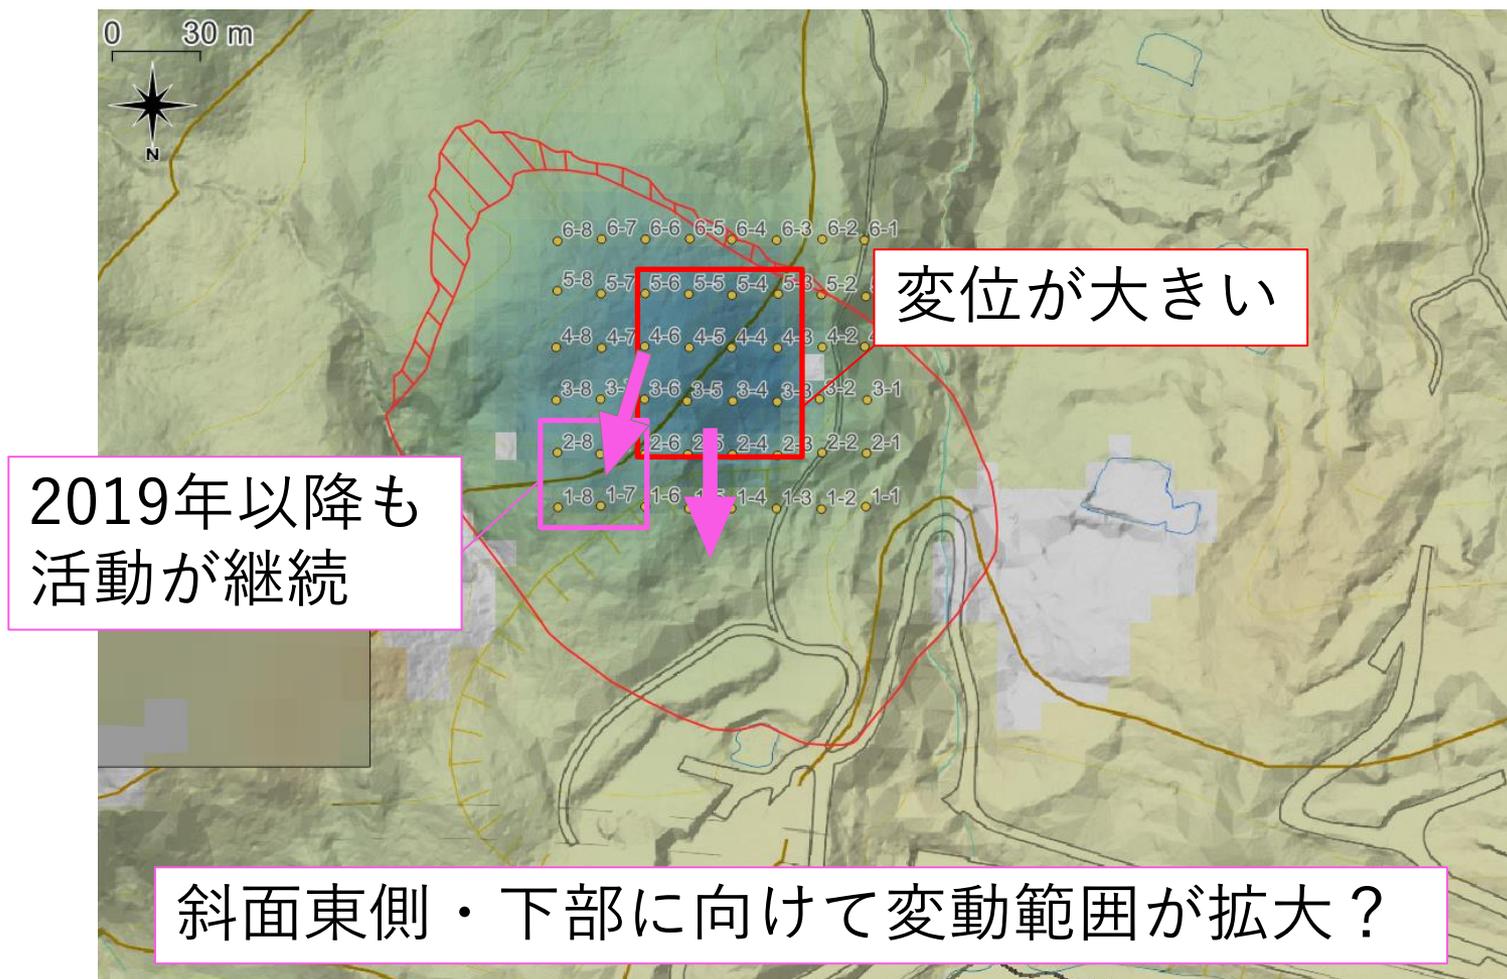
- 2021年7月の災害範囲をトレース

- SBAS解析を用いて、
地すべり活動の把握を試行
- 解析で抽出された変位箇所は、
実際の発災箇所とよく一致
- 時系列変位履歴の整理により、
変位の推移の仕方を詳細に検討することが可能
- 広域からの変動箇所の抽出や、
斜面の維持管理、
モニタリングへの利用の可能性
