現地調査とInSARによる 地表面変状の分析

ALOSデータによる InSAR解析

平成29年7月7日

日本材料学会 地盤改良部門委員会 未改良の埋立地や低平地の地盤対策研究会

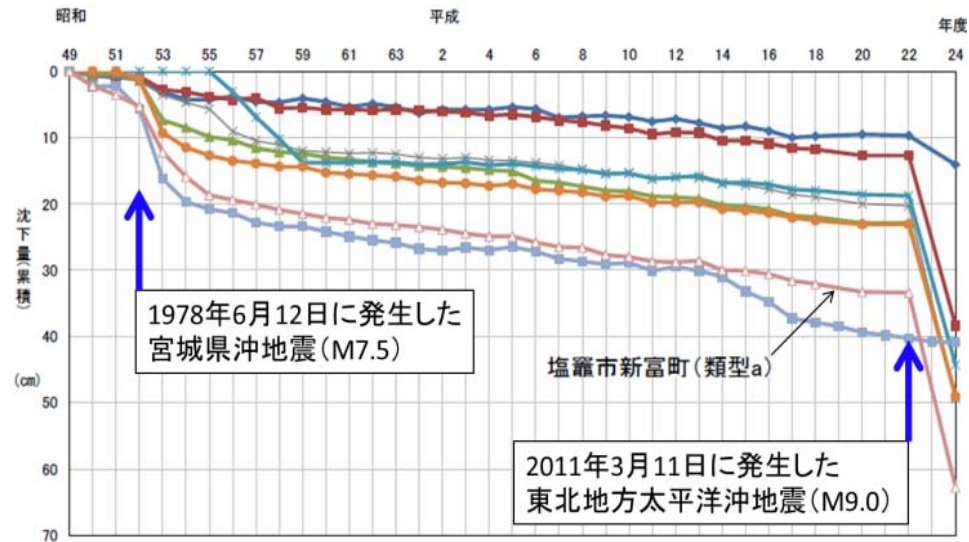
図-6 宮城県沖地震後の宮城県内の地盤沈下 (文献1) に加筆
文献2) に加筆文献2) に加筆

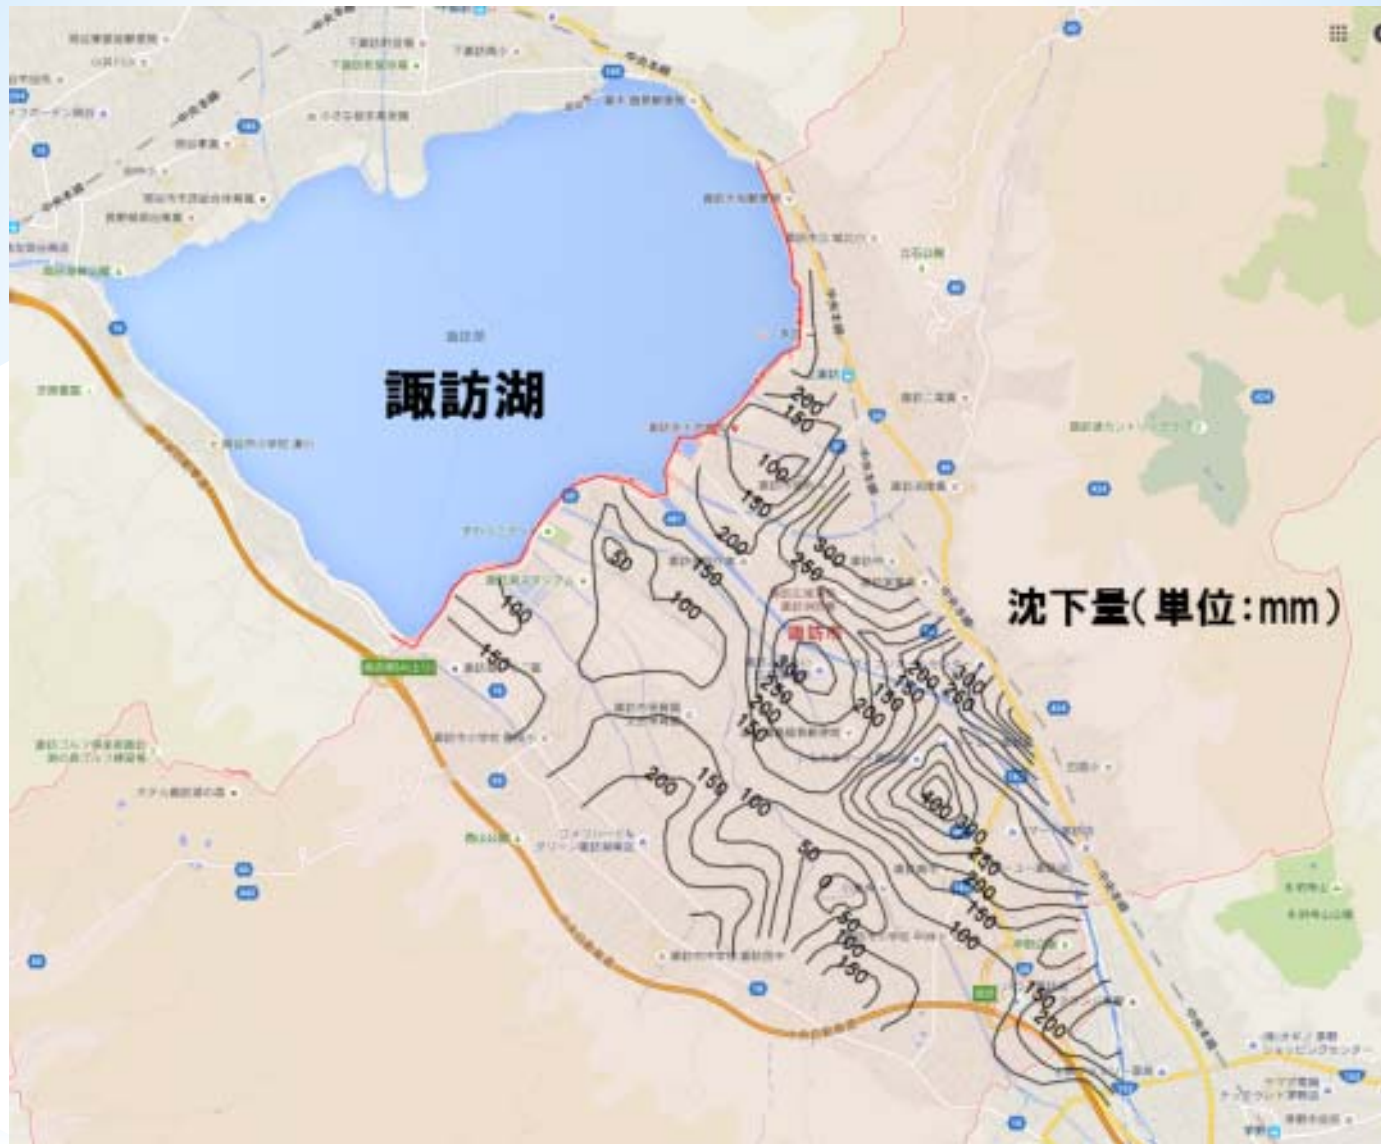
昭和51年から平成18年までの累計沈下量（長野県）
