| カテゴリ | SAR、干渉SAR | 分野 | 森林、防災、地すべり |

- 近年、豪雨や地震により全国で深層崩壊が多数発生しているが、深層崩壊や地すべりの発生する場所を予測することは難しく、対応は崩壊発生後、または地形変状が顕在化した後と後手になっている。そこで、SARscapeの干渉SAR解析とCS立体図(微地形図)判読を合わせ、深層崩壊発生危険地と見られるエリアを発見した事例を紹介する。
- 一般的には、SAR画像の解析処理は専門的知識がないと難しいと言われているが、SARscapeのワークフロー機能が搭載されたことにより、処理が簡易になり専門知識がなくても結果を導き出すことが可能になったため、SAR画像を使用する事ができた。
- 今回の事例は60km四方のSAR解析エリアから、現地調査を実施した長野県大鹿村小塩地区を紹介する。

➤ SARscapeの干渉SAR解析とは

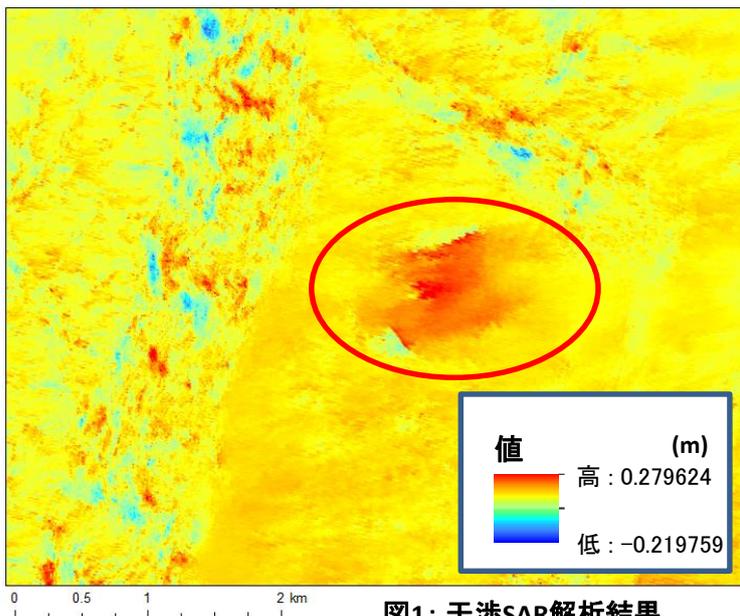
図1: 干渉SAR解析結果

ENVI上で動作するSAR画像処理のモジュール、SARscapeを使用し、変動をとらえる差分干渉SAR解析を実施。その結果、解析エリアの変動を検出した。赤が衛星に近づく変動を表し、青が衛星から遠ざかる変動を表している。

使用データ情報

衛星/センサー： だいち/PALSAR

オフナディア角： 34.3°

起動方向： アセンディング

観測日： 2008/7/20 - 2009/9/7

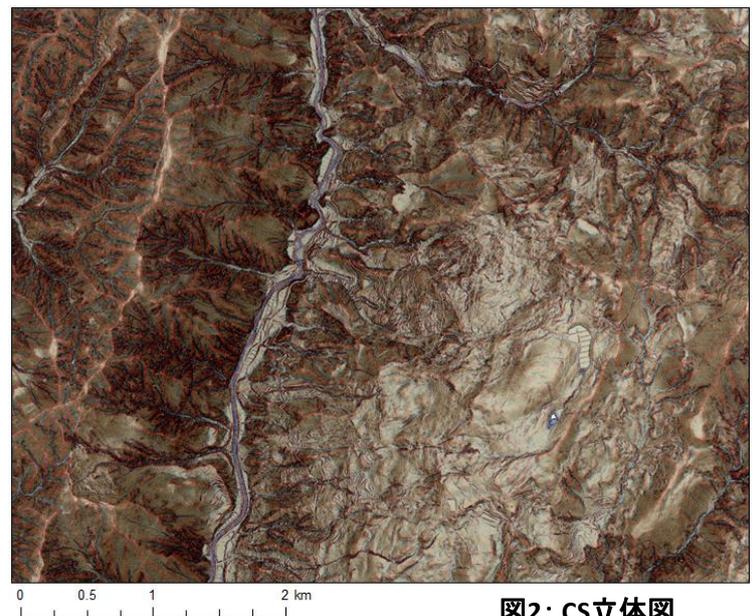
図2: CS立体図

長野県林業総合センターで開発された立体地形図。DEMから曲率(Curvature)と傾斜(Slope)を計算し、谷(凹)地形を青色、尾根(凸)地形を赤色で、緩斜面を淡い色、急斜面を濃い色で段彩化してあり、標高や傾斜、勾配変化を視覚情報から直感的に読み取ることができる。

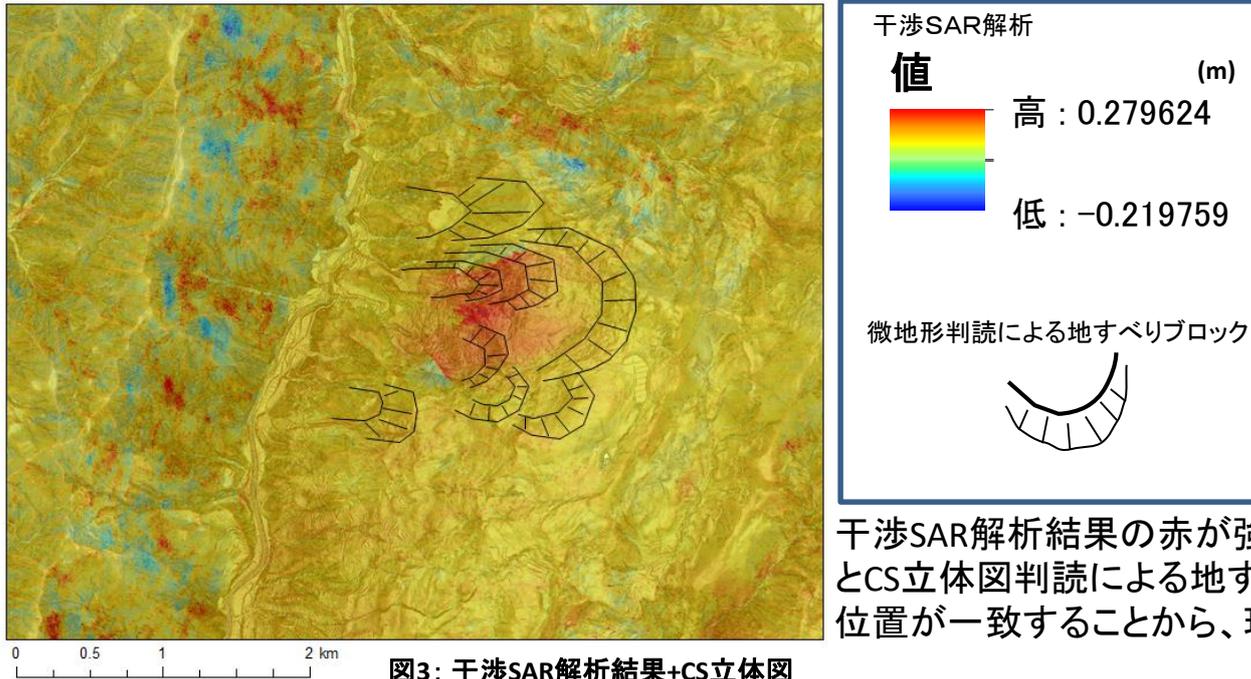
図3: 干渉SAR解析結果+CS立体図

干渉SAR解析結果の赤が強く出ている箇所とCS立体図判読による地すべりブロックの位置が一致することから、現地調査を実施。

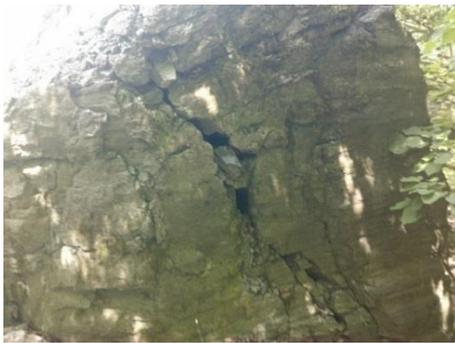
実際に現地調査を行った結果、干渉SAR解析結果と地すべりブロックが一致している箇所では、岩の亀裂、地面の亀裂、根元が裂けた立木を確認した。根元が裂けた立木の地面を覆っている枯葉の下では、実際に地割れが発生していた。

岩の亀裂

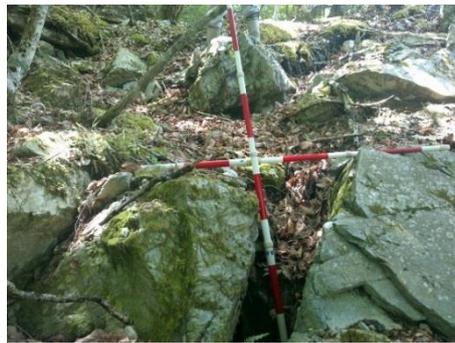
地面に亀裂(幅50cm)

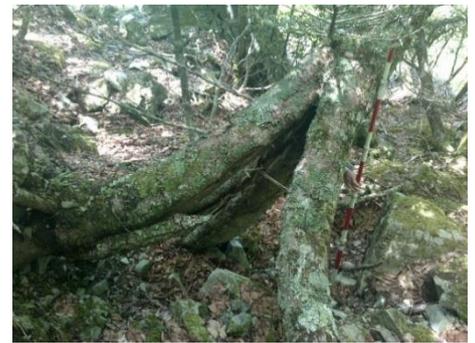
根元が裂けた立木
